ESTUDO DE IMPACTO AMBIENTAL

Implantação do Sistema Integrado de Contenção de Enchentes Contemplando os Diques 1, 2, 3, 4 e 5

VOLUME II

UNIVERSIDADE FEDERAL DE ITAJUBÁ (UNIFEI)

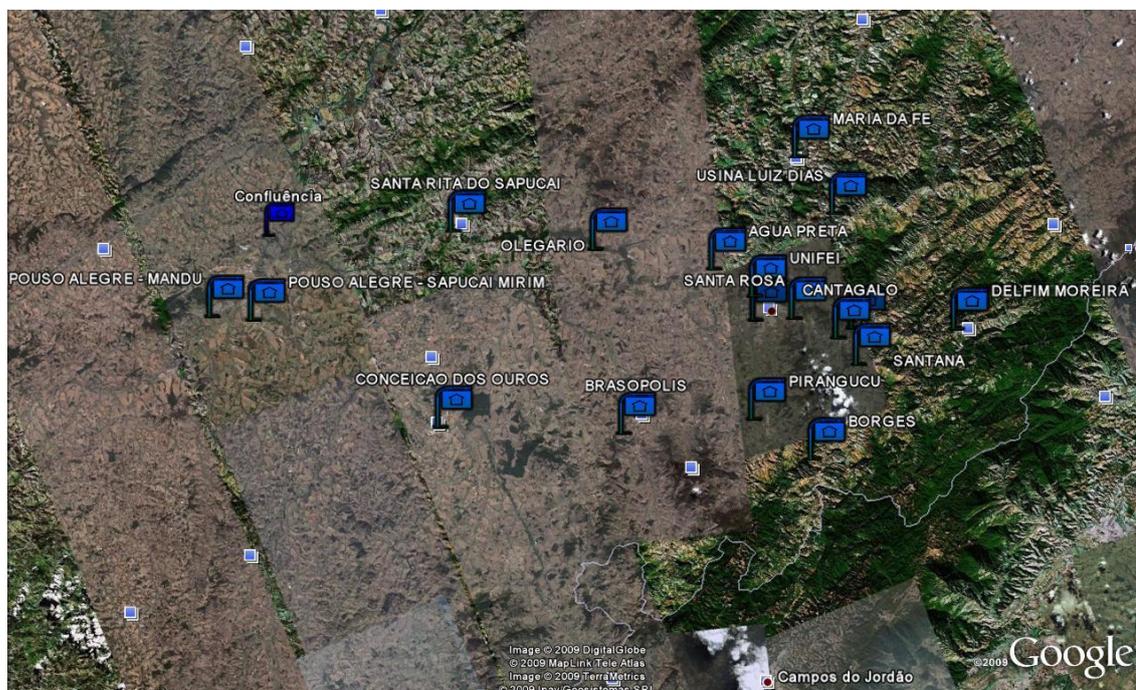
FIGURA 6.1. Sistema de monitoramento de enchentes do Alto Sapucaí

O monitoramento climatológico e hidrológico fará parte de um sistema mais amplo, a partir de convênio a ser firmado entre a UNIFEI, a Prefeitura Municipal de Pouso Alegre e/ou COPASA. Esse sistema, cujas instalações são em número de 19 unidades, pode ser visualizado na **Figura 6.1**.

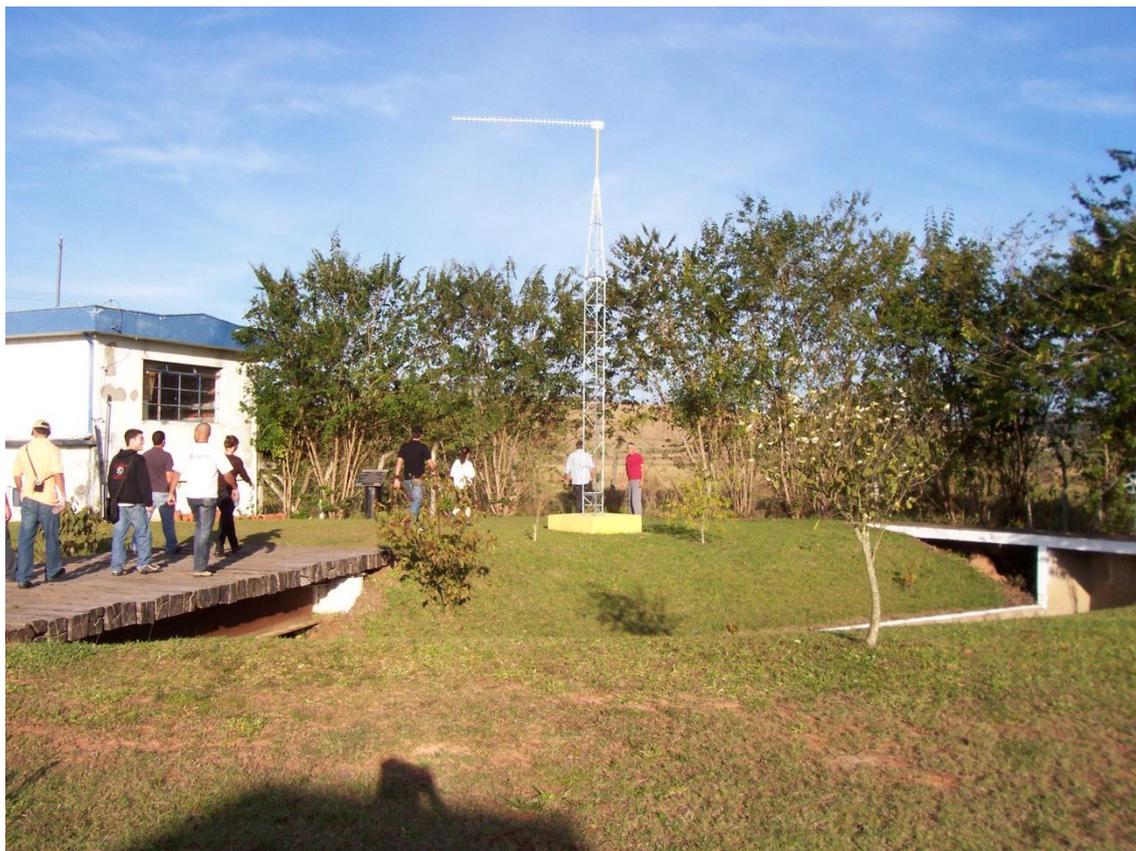
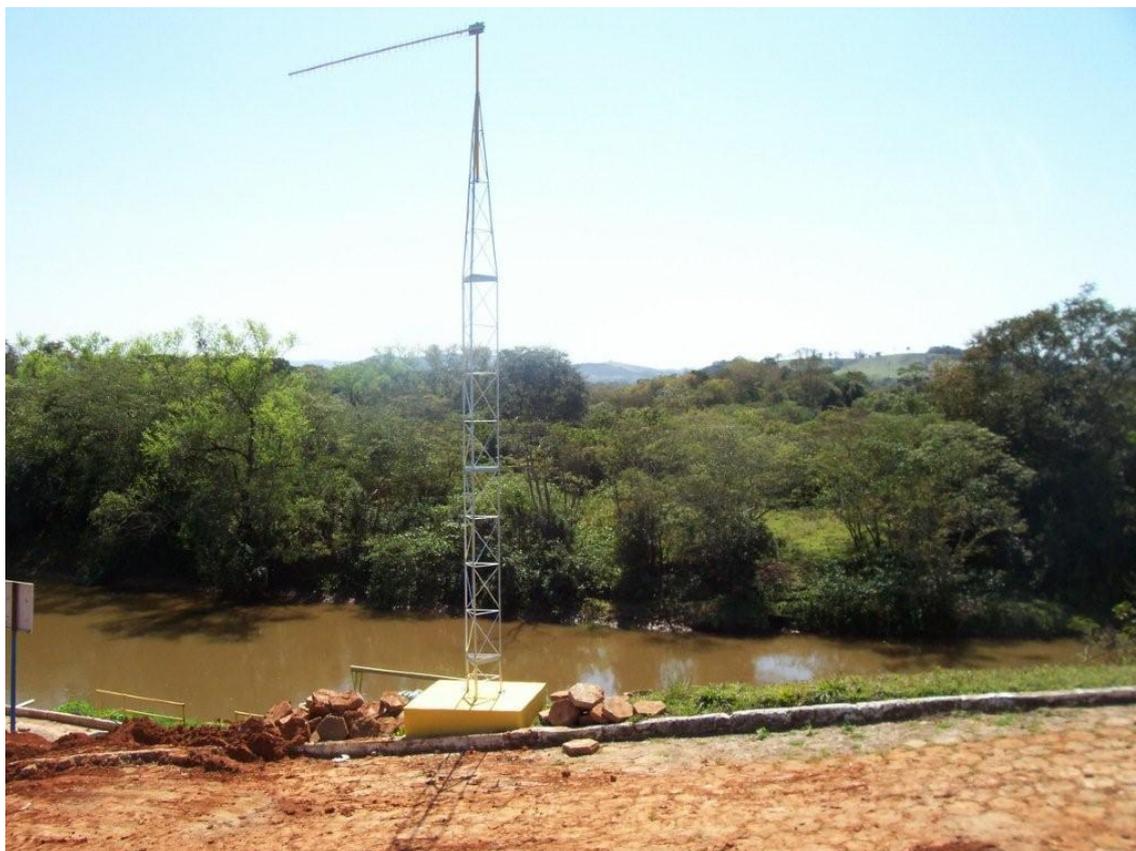
FIGURA 6.2. Estruturas para o Sistema de monitoramento de enchentes do Alto Sapucaí, nas localidades dos rios Mandu (acima) e Sapucaí-mirim (abaixo)

As quatro estações de monitoramento propostas no presente estudo constam desse sistema global. Na **Figura 6.2** mostram-se as estações de monitoramento a serem usadas como instrumentos de suporte ao sistema de contenção de cheias em Pouso Alegre.

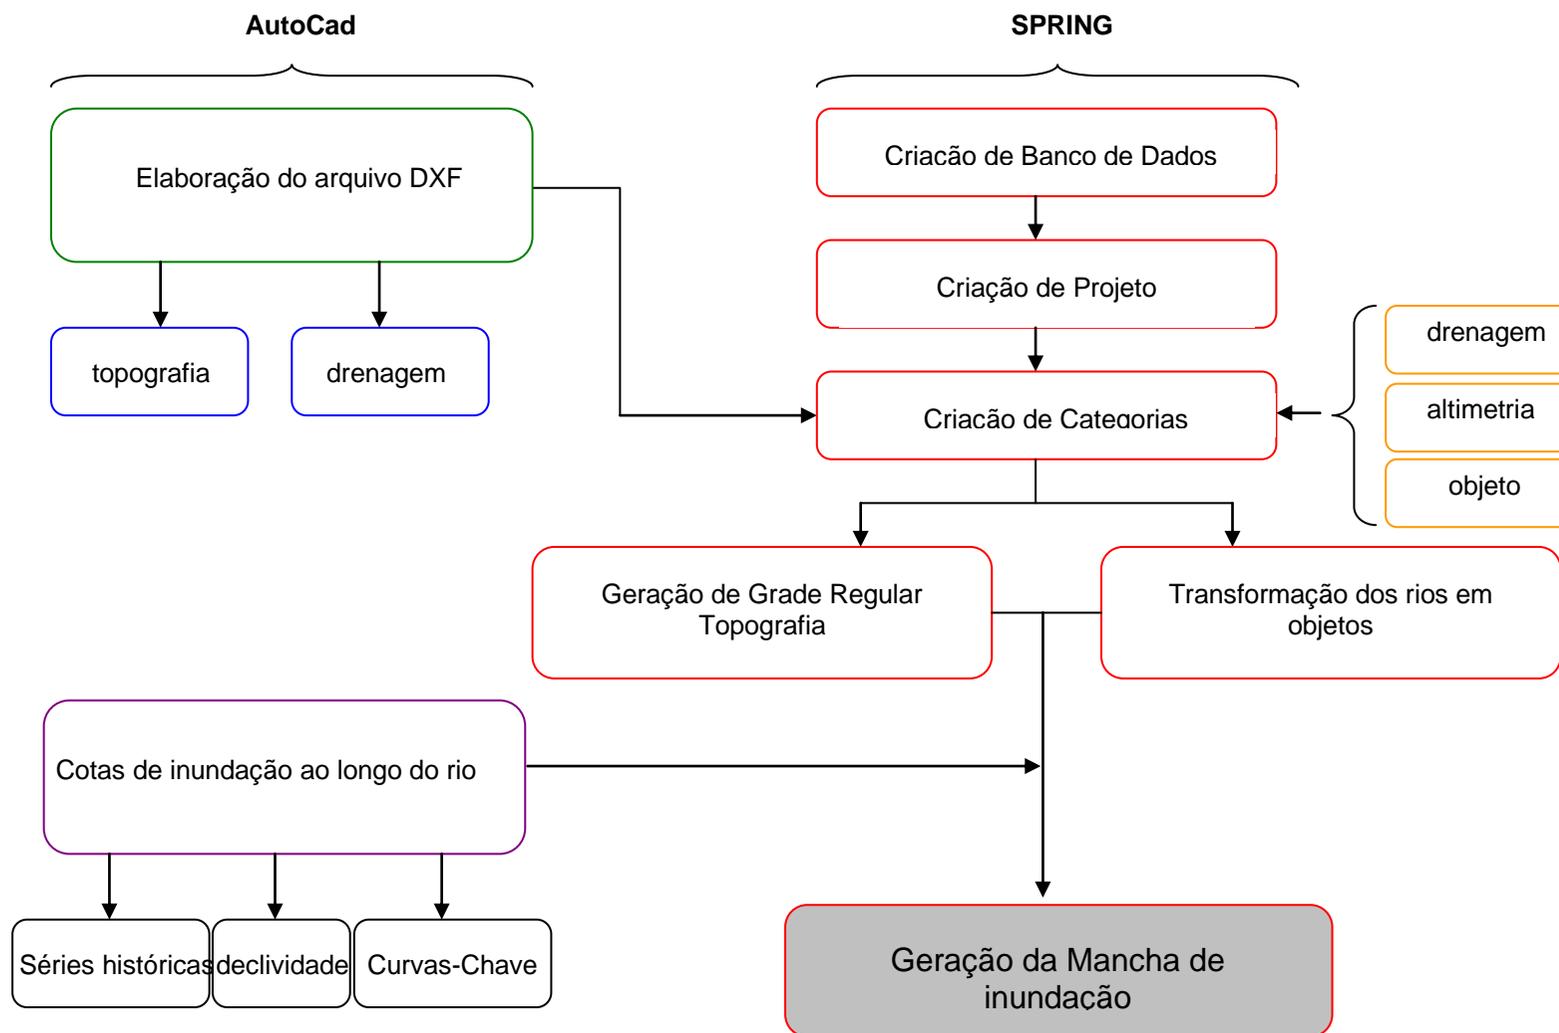
FIGURA 6.3. Fluxograma para elaboração de Mancha de Inundação.

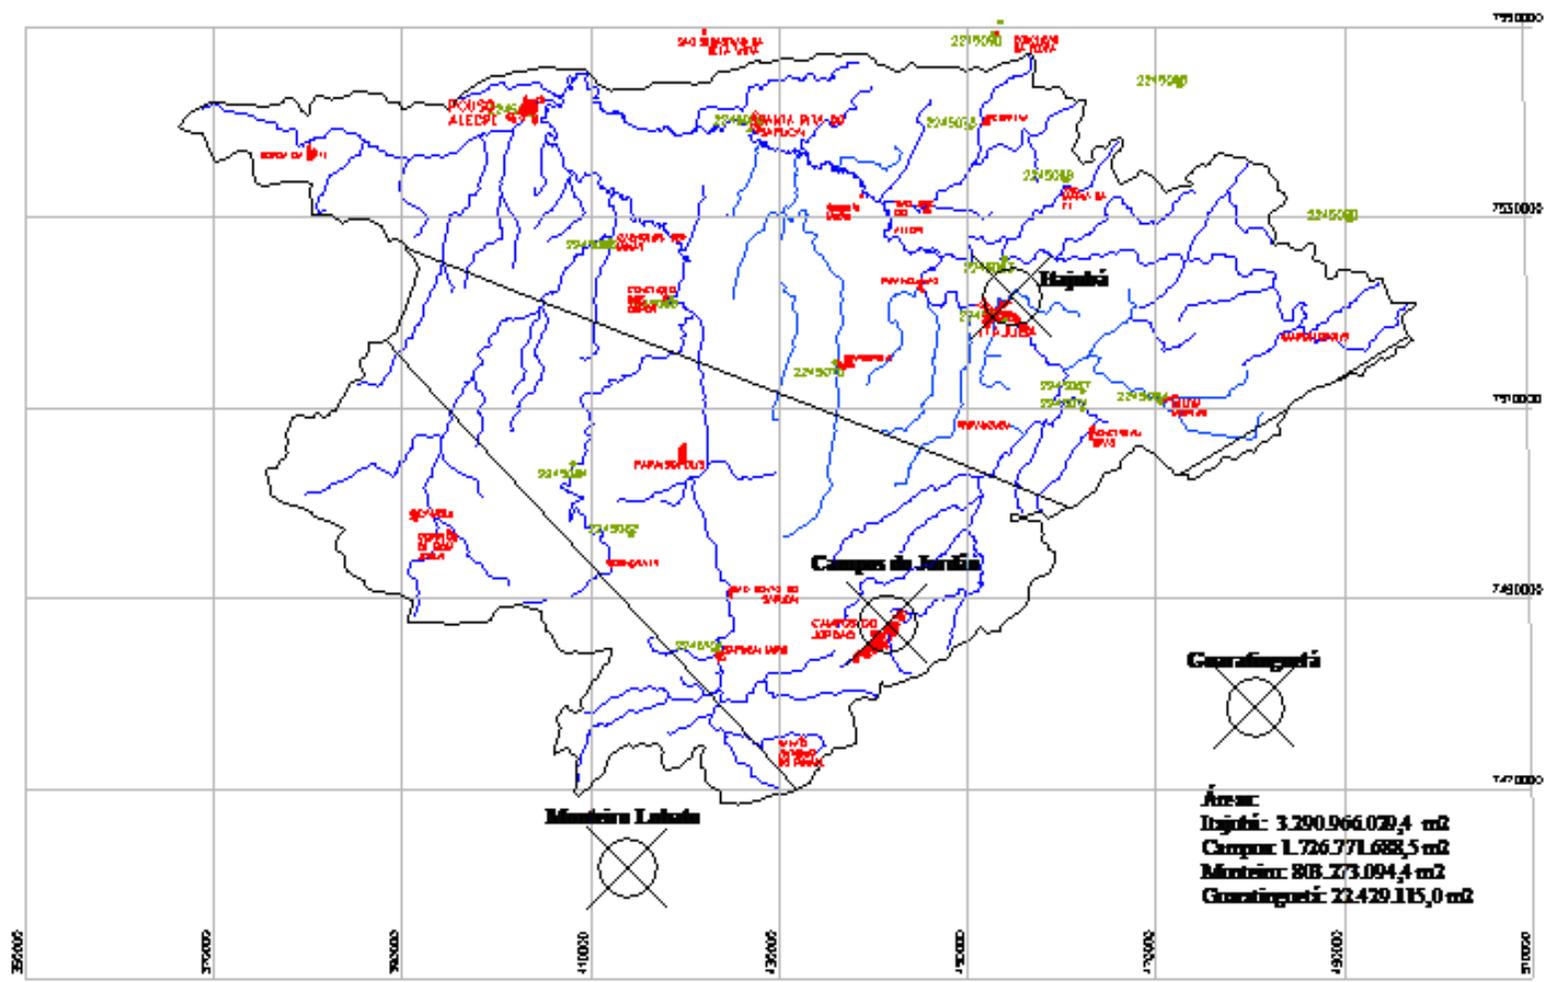
FIGURA 6.4. Áreas de influência das estações pluviométricas no contexto da bacia hidrográfica do Rio Sapucaí

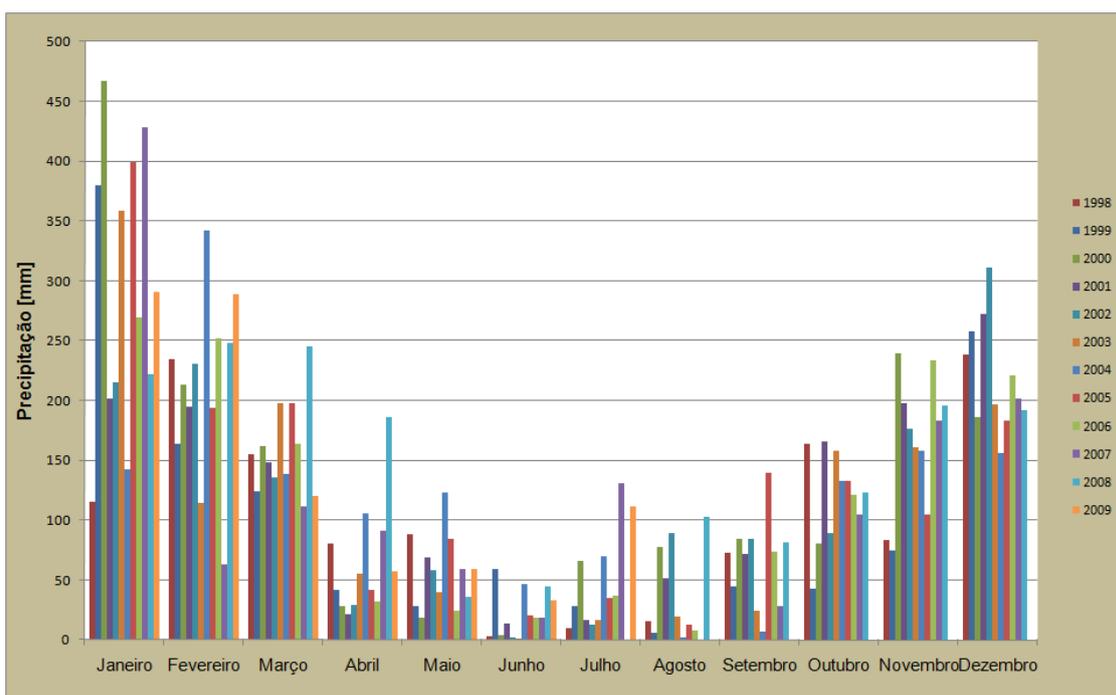
Figura 6.6. Precipitações mensais para o período 1998-2009 na Bacia do Rio Sapucaí

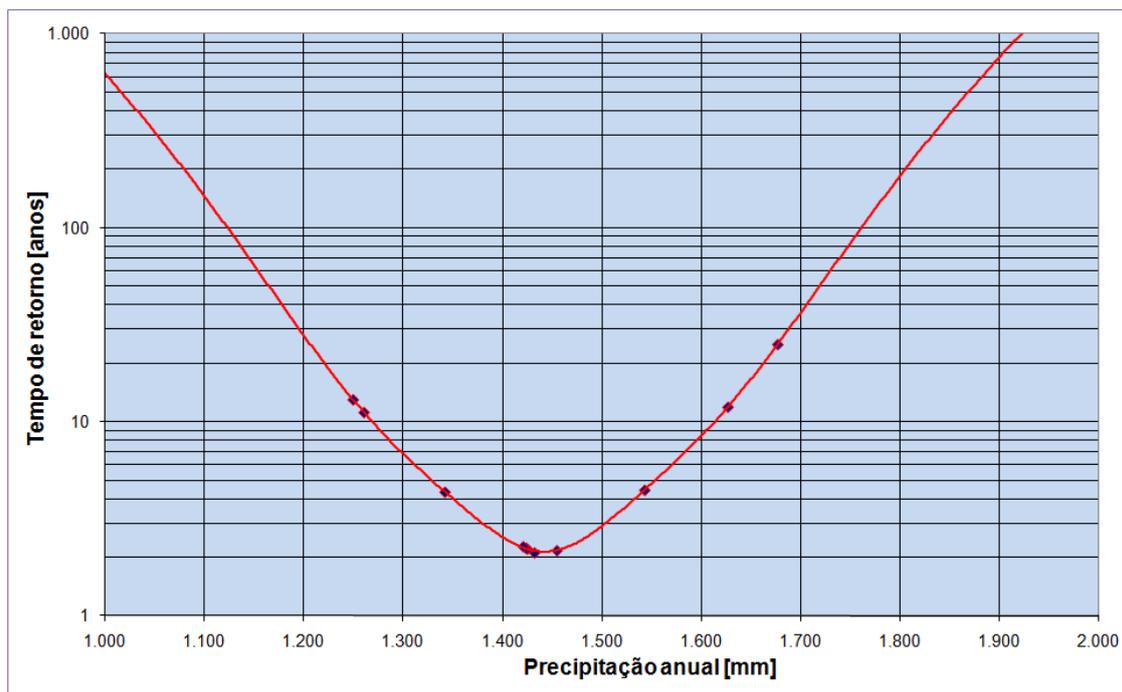
FIGURA 6.7. Tempo de retorno para precipitações anuais na Bacia do Rio Sapucaí

Os tempos de retorno anuais e mensais foram apresentados nas **Figuras 6.7, 6.8, 6.9 e 6.10.**

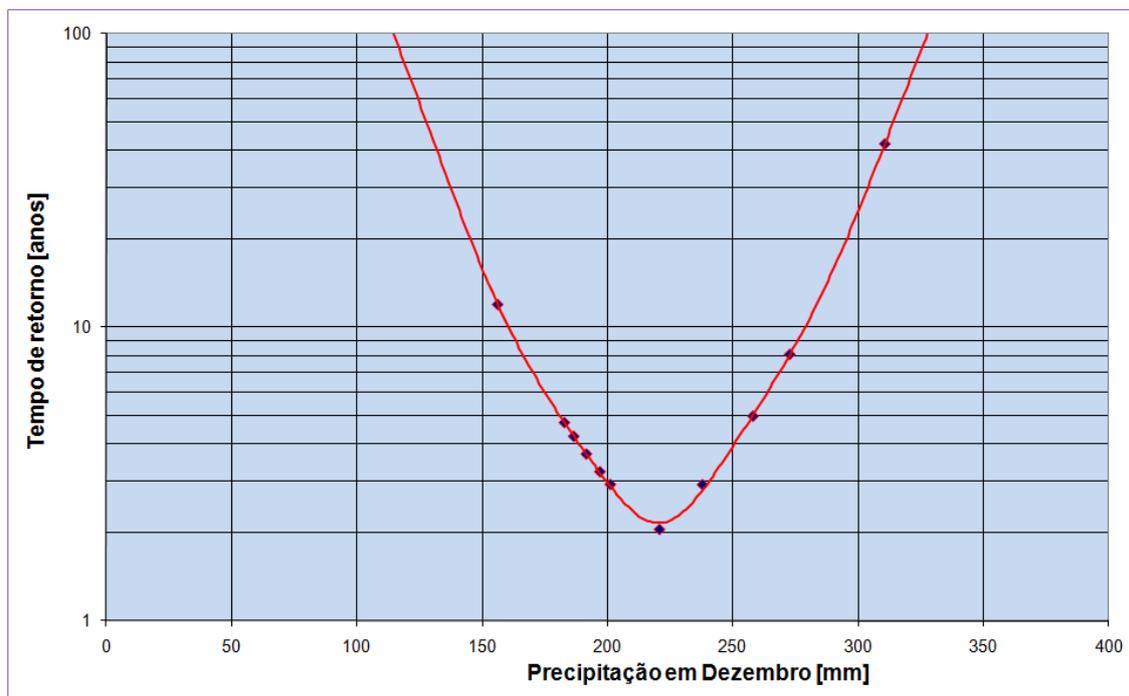
FIGURA 6.8. Tempo de retorno para precipitações mensais (Dezembro) na Bacia do Rio Sapucaí

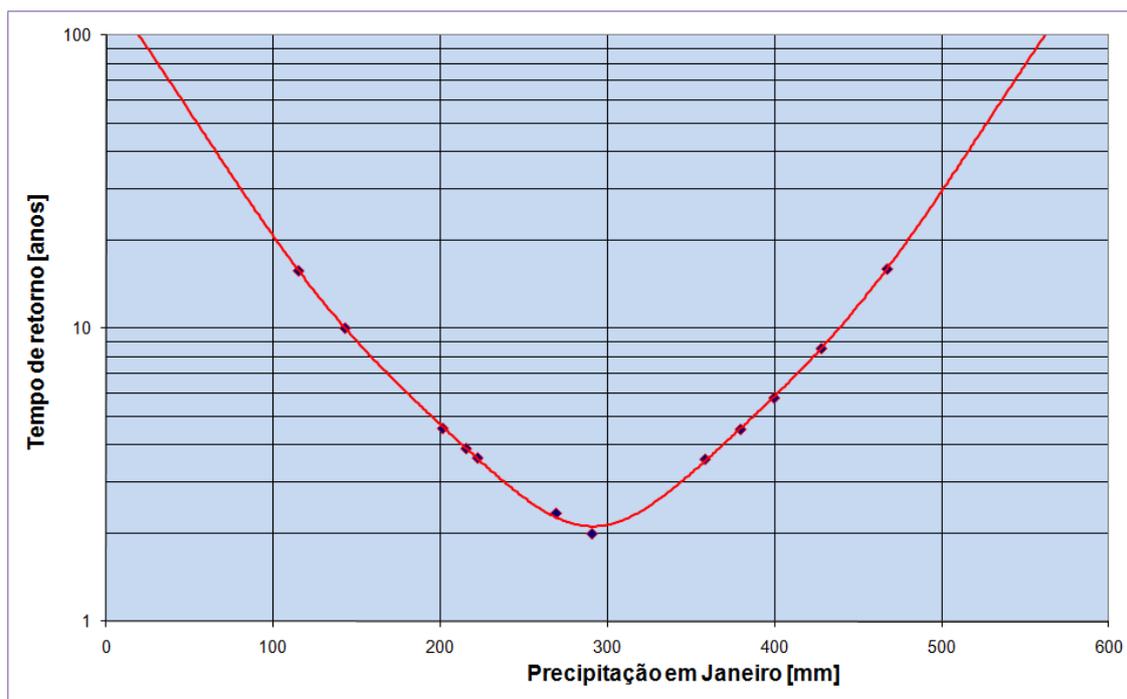
FIGURA 6.9. Tempo de retorno para precipitações mensais (Janeiro) na Bacia do Rio Sapucaí

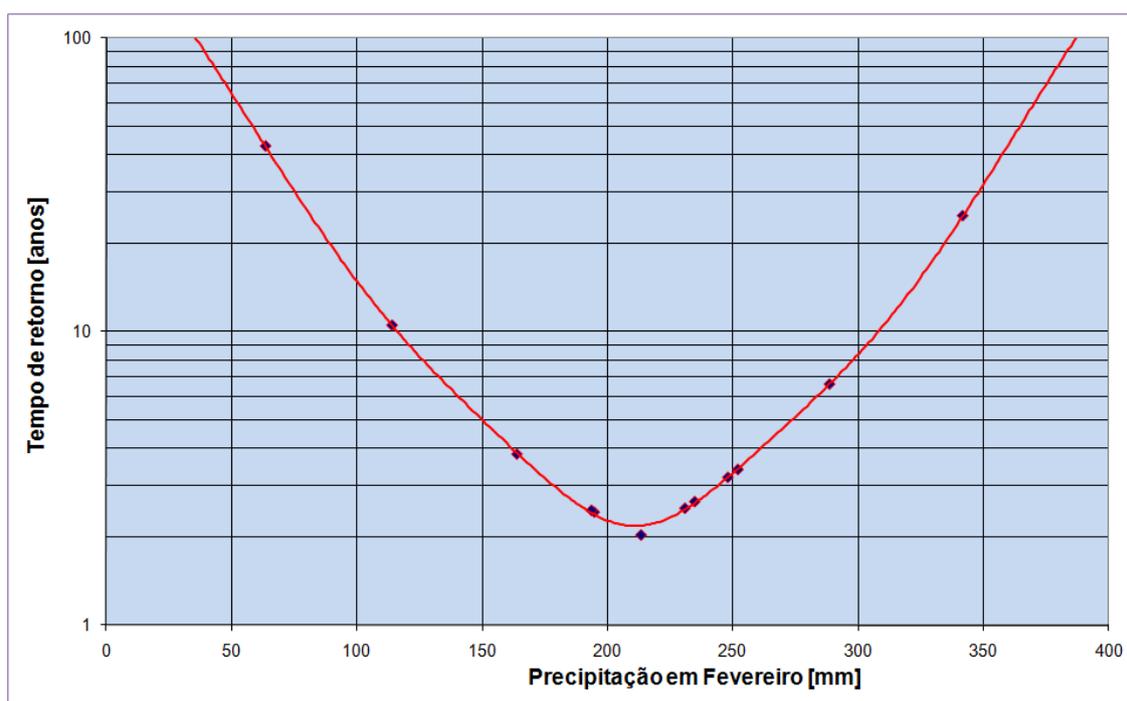
FIGURA 6.10. Tempo de retorno para precipitações mensais (Fevereiro) na Bacia do Rio Sapucaí

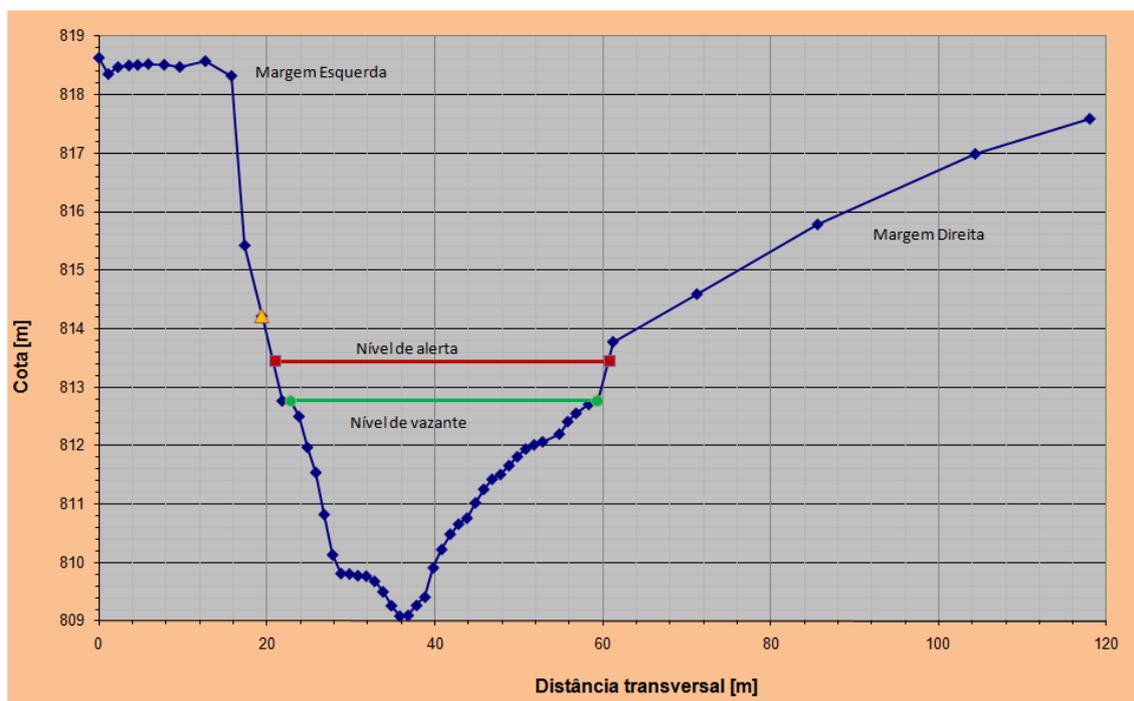
FIGURA 6.11. Perfil topobatimétrico da seção em Santa Rita do Sapucaí

Anteriormente à apresentação dos valores de vazões nas seções transversais, foram apresentados os perfis topobatimétricos dessas seções, pois o cálculo de descarga depende diretamente desses dados topográficos. Nas **Figuras 6.11, 6.12, 6.13 e 6.14** são mostrados estes perfis para as quatro estações de monitoramento.

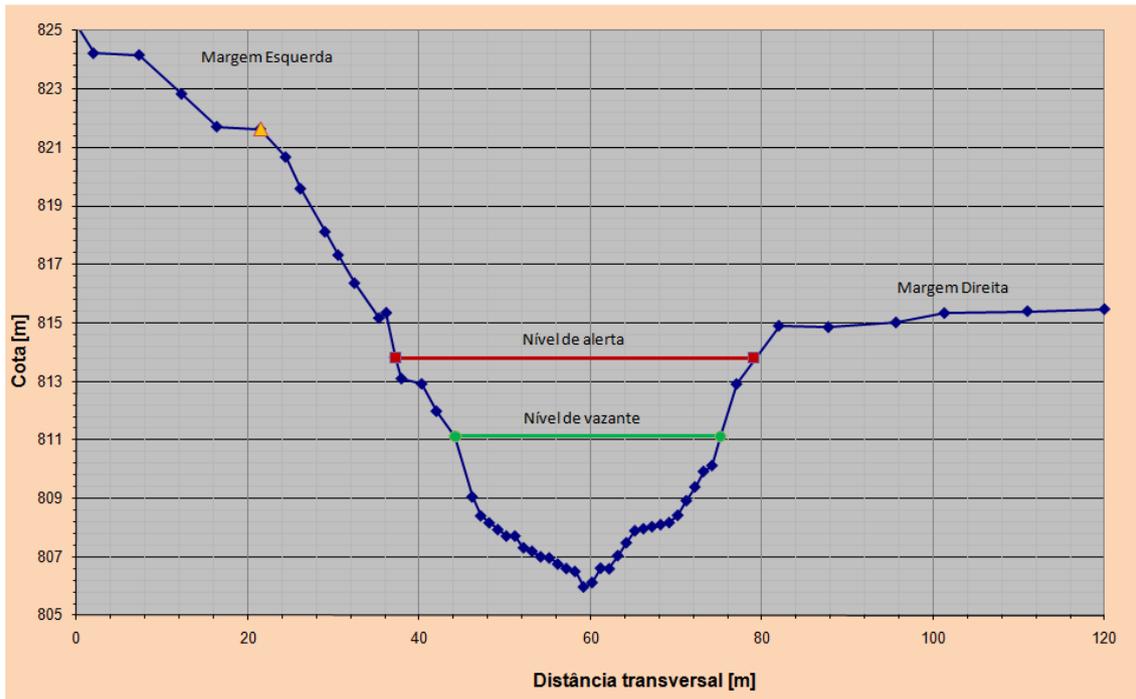
FIGURA 6.12. Perfil topobatimétrico da seção no Chapadão

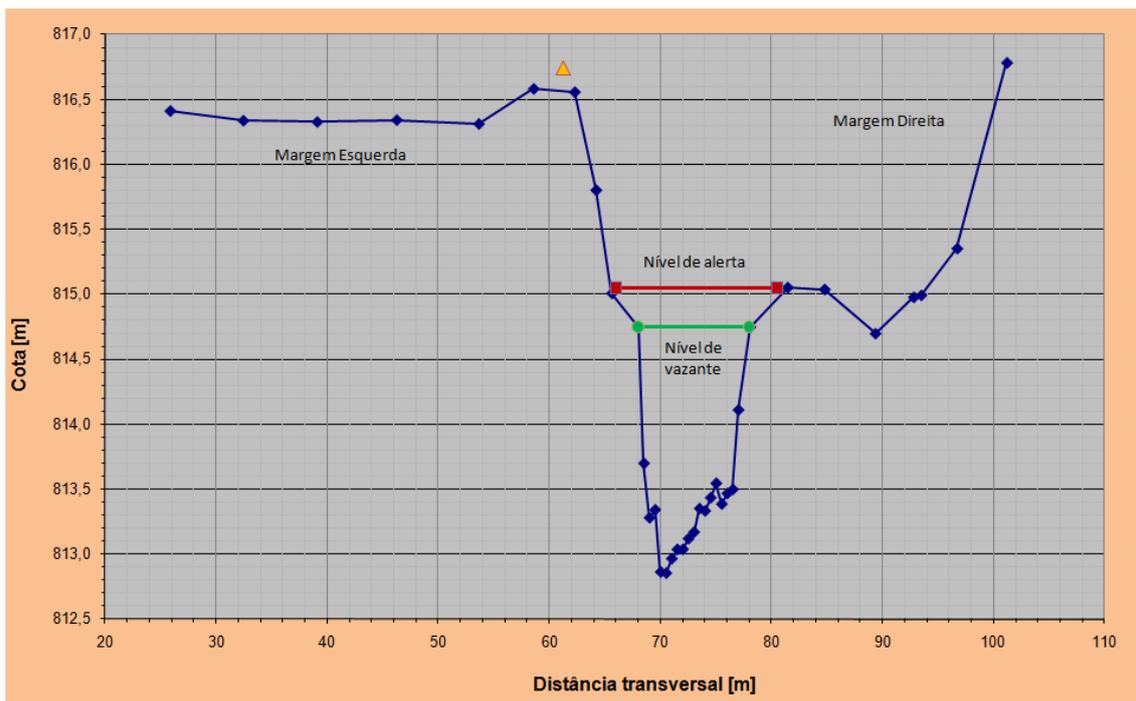
FIGURA 6.13. Perfil topobatimétrico da seção no Rio Mandu

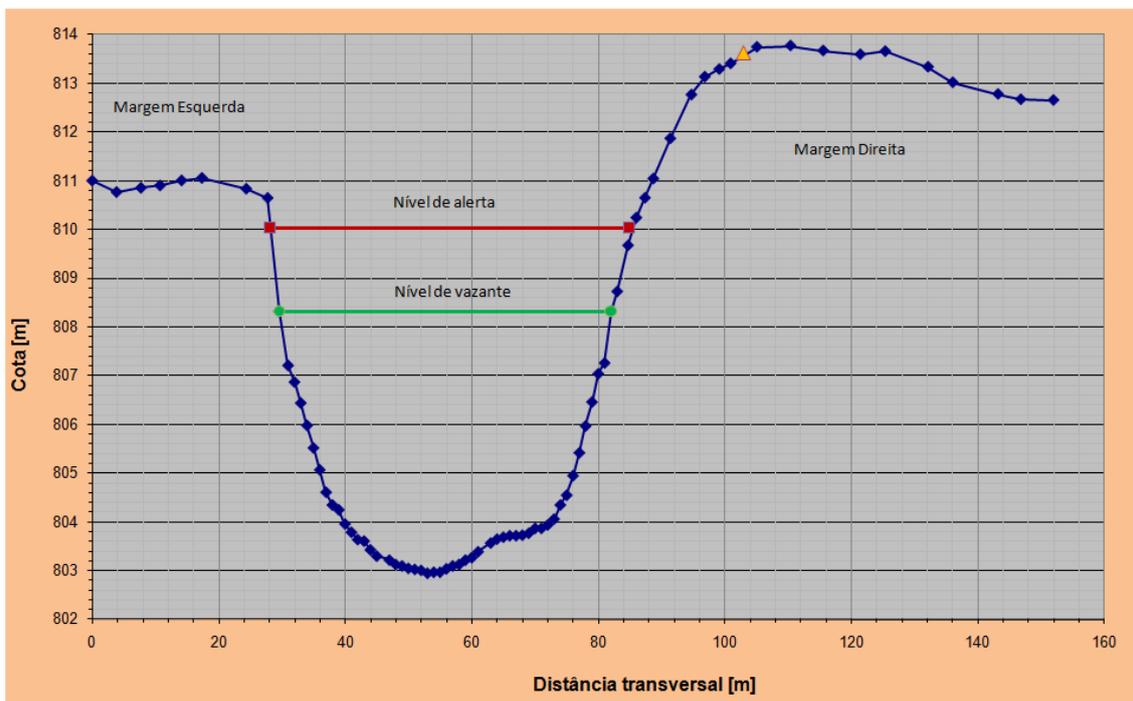
FIGURA 6.14. Perfil topobatimétrico da seção na confluência dos rios Sapucaí e Sapucaí-Mirim

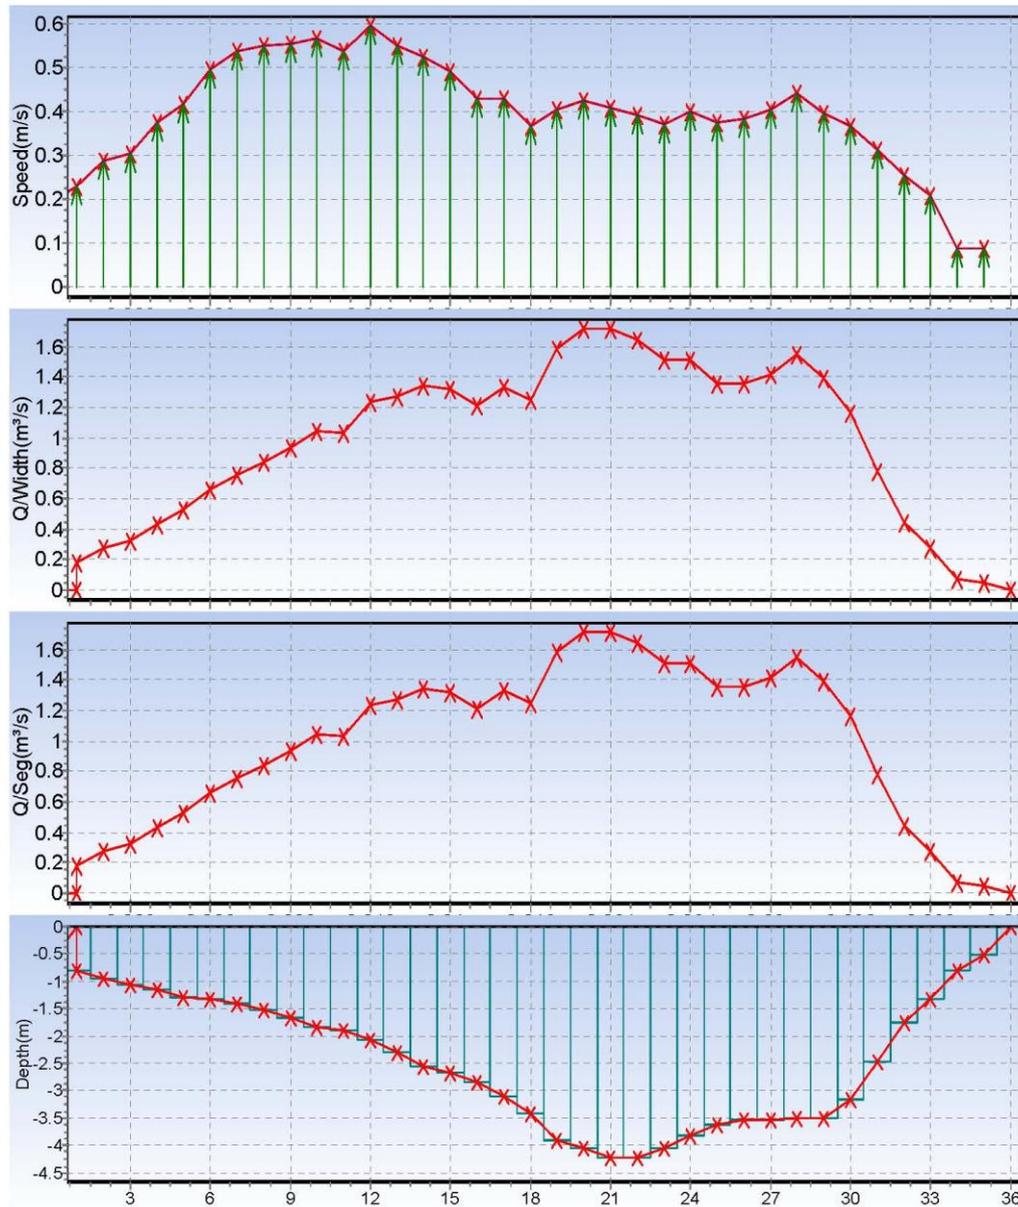
Site: : THALES SRS
 Operator: : amc
 Date/Time : 21-07-2009 12:15:23 -> 13:11:53
 Discharge(m^3/s) : 35.457 +/- 0.29
 Width(m) : 35.00 Mean Velocity(m/s) : 0.413
 Area(m^2) : 85.910 Mean depth(m) : 2.45
 Gauge Start: : 0.00 End: : 0.00
 Section method: : MID Measure method: : Powerlaw
 Surface Factor: : -- Ice Factor: : --

FIGURA 6.15. Características hidráulicas da seção em Santa Rita do Sapucaí

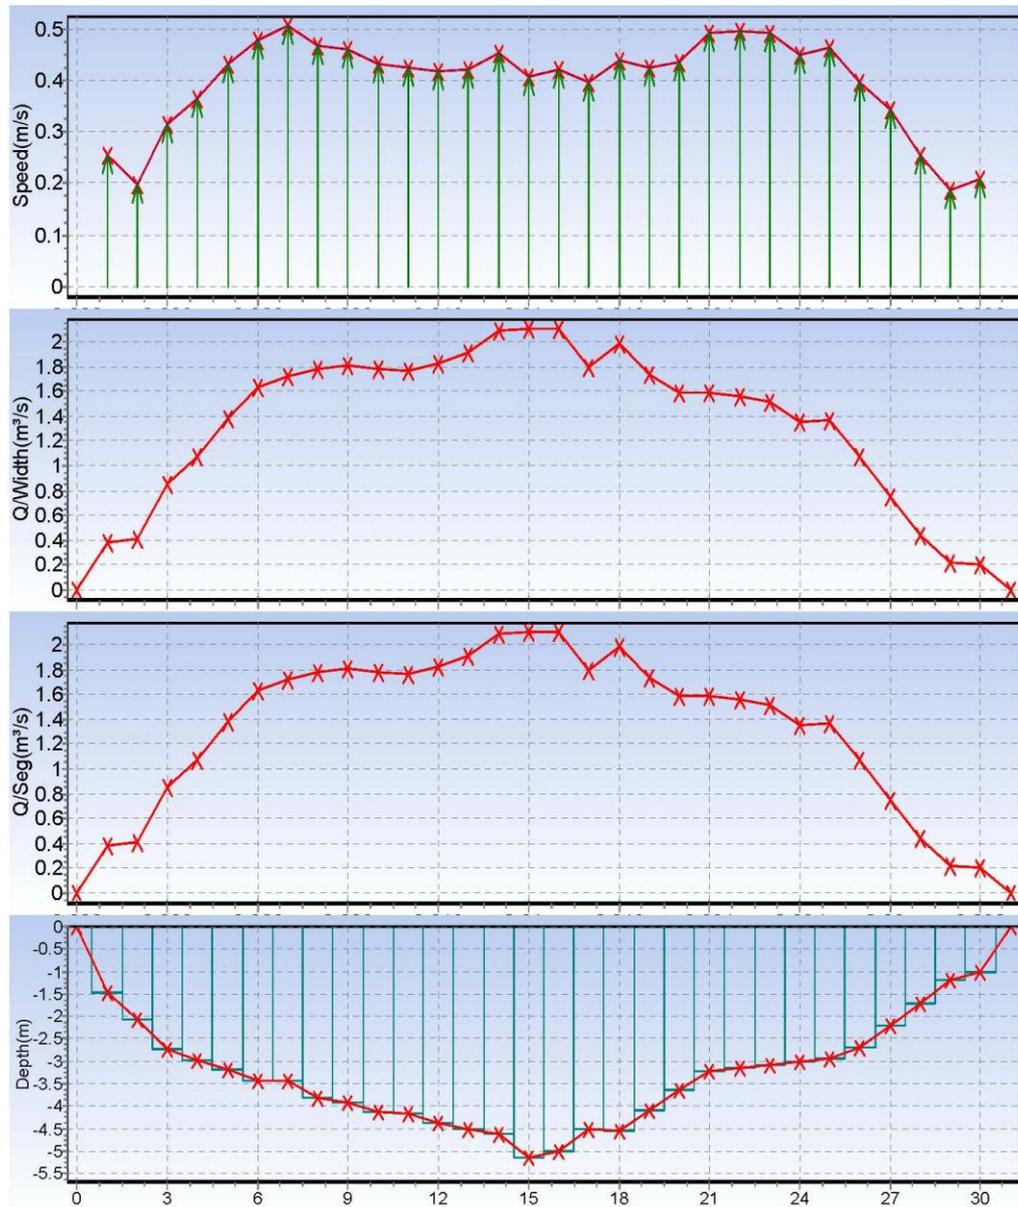
Site: : CHAPADAO
 Operator: : amc
 Date/Time : 28-07-2009 11:35:01 -> 12:19:07
 Discharge (m³/s) : 41.774 +/- 0.34
 Width (m) : 31.00 Mean Velocity (m/s) : 0.418
 Area (m²) : 99.960 Mean depth (m) : 3.22
 Gauge Start: : 0.00 End: : 0.00
 Section method: : MID Measure method: : Powerlaw
 Surface Factor: : -- Ice Factor: : --

FIGURA 6.16. Características hidráulicas da seção no Chapadão

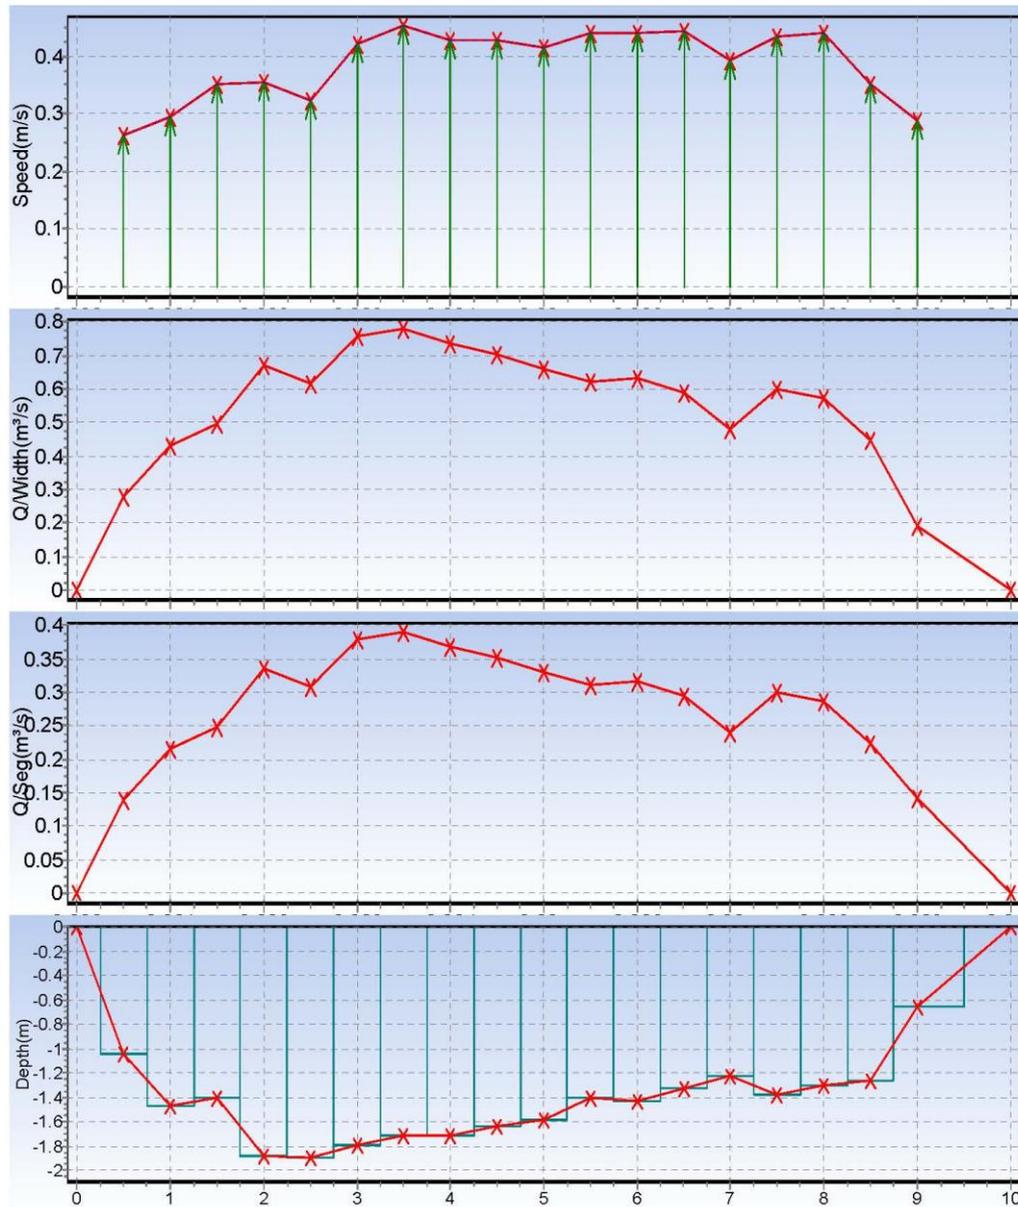
Site: : MANDU
 Operator: : AMC
 Date/Time : 28-07-2009 14:17:23 -> 14:44:38
 Discharge(m³/s) : 5.183 +/- 0.06
 Width(m) : 10.00 Mean Velocity(m/s) : 0.391
 Area(m²) : 13.255 Mean depth(m) : 1.33
 Gauge Start: : 0.00 End: : 0.00
 Section method: : MID Measure method: : Powerlaw
 Surface Factor: : -- Ice Factor: : --

FIGURA .6.17. Características hidráulicas da seção no Rio Mandu

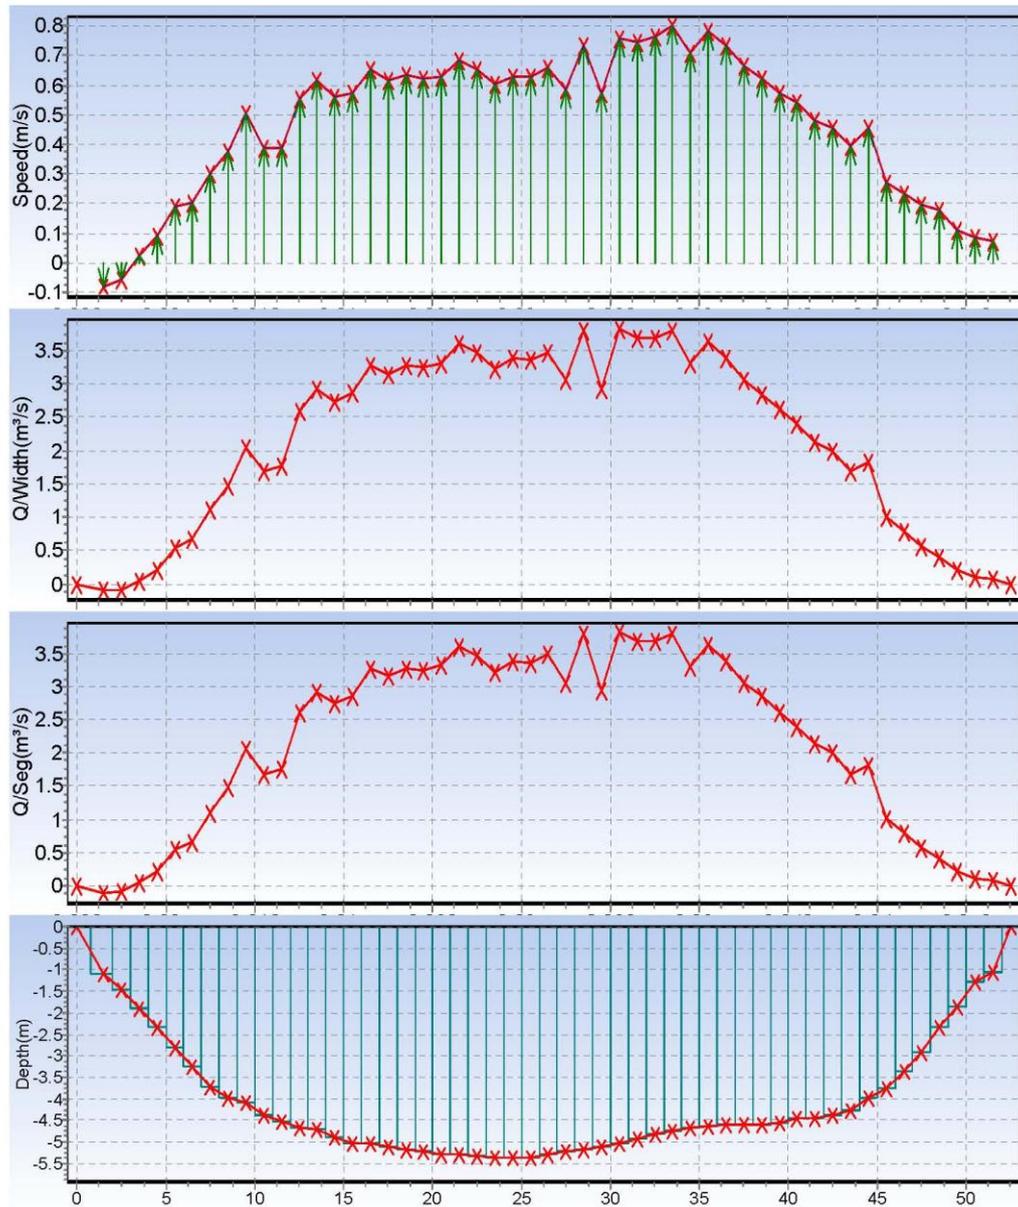
Site: : SAPUCAI
 Operator: : amc
 Date/Time : 22-08-2009 10:44:48 -> 12:39:17
 Discharge(m³/s) : 113.972 +/- 0.63
 Width(m) : 52.50 Mean Velocity(m/s) : 0.539
 Area(m²) : 211.637 Mean depth(m) : 4.03
 Gauge Start: : 0.00 End: : 0.00
 Section method: : MID Measure method: : Powerlaw
 Surface Factor: : -- Ice Factor: : --

FIGURA 6.18. Características hidráulicas da seção na confluência dos rios Sapucaí e Sapucaí-Mirim

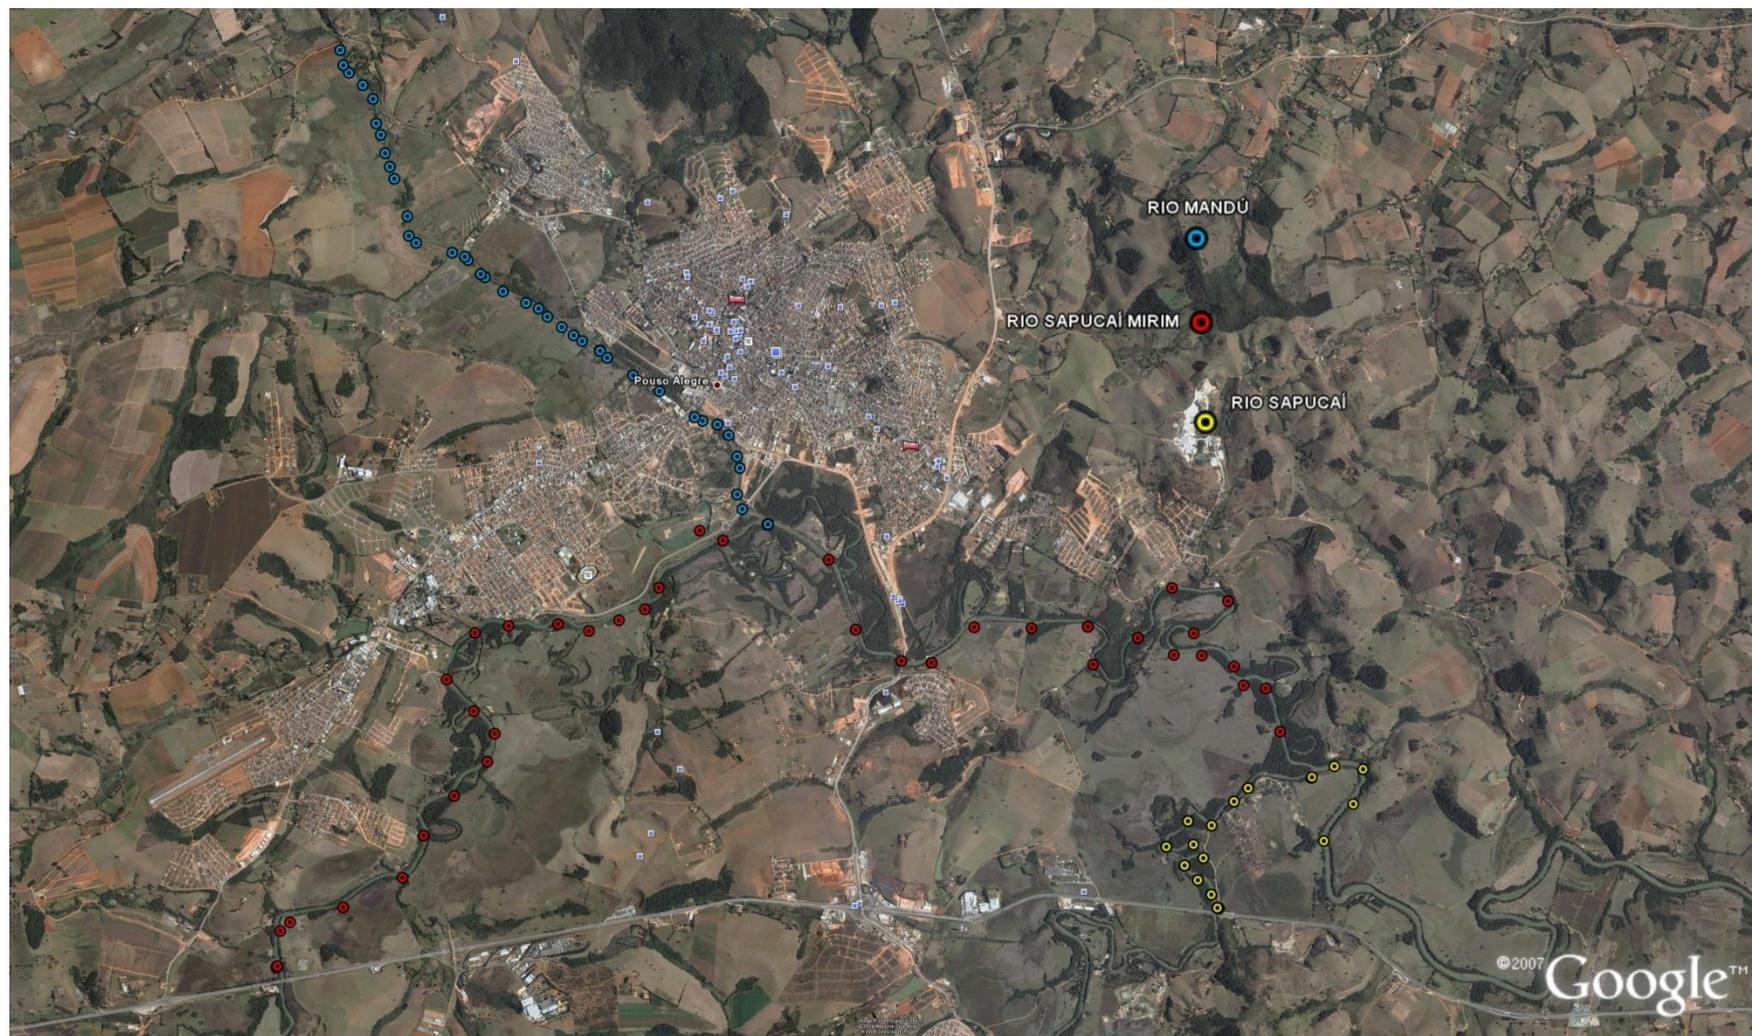
- Para o Rio Sapucaí: do cruzamento desse rio com a Rodovia Fernão Dias (410.558,3L – 7.543.497,3S) até a confluência com o Rio Sapucaí-Mirim (409.598,6L – 7.544.241,8S);
- Para o Rio Sapucaí-Mirim: do cruzamento desse rio com a Rodovia Fernão Dias (407.369,5L – 7.534.777,8S) até a confluência com o Rio Sapucaí (409.754,7L – 7.544.851,8S);
- Para o Rio Mandu: da seção defronte ao Posto (399.351,8L – 7.538.921,3S) até a confluência com o Sapucaí-Mirim (405.318,1L – 7.540.932,3S).

FIGURA 6.19. Trechos estudados para a obtenção de declividades dos rios da região

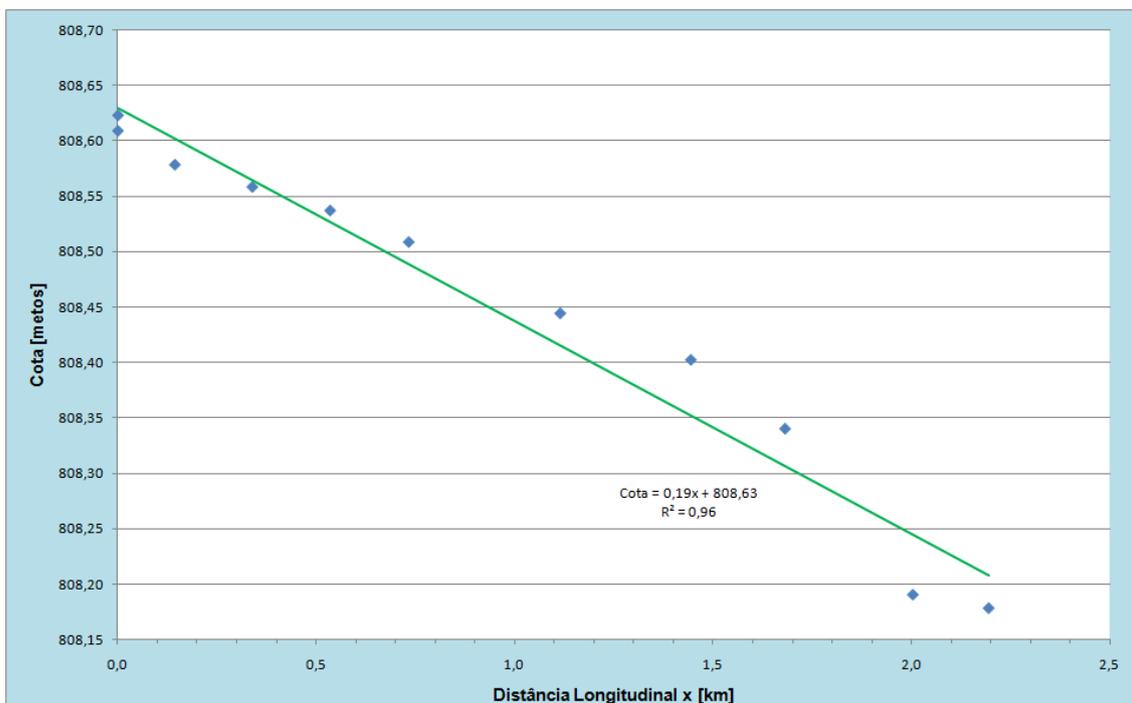
FIGURA 6.20. Perfil Longitudinal do Rio Sapucaí

Nas **Figuras 6.20, 6.21 e 6.22** são mostrados os perfis longitudinais de três trechos dos Rios Sapucaí, Sapucaí-Mirim e Mandu.

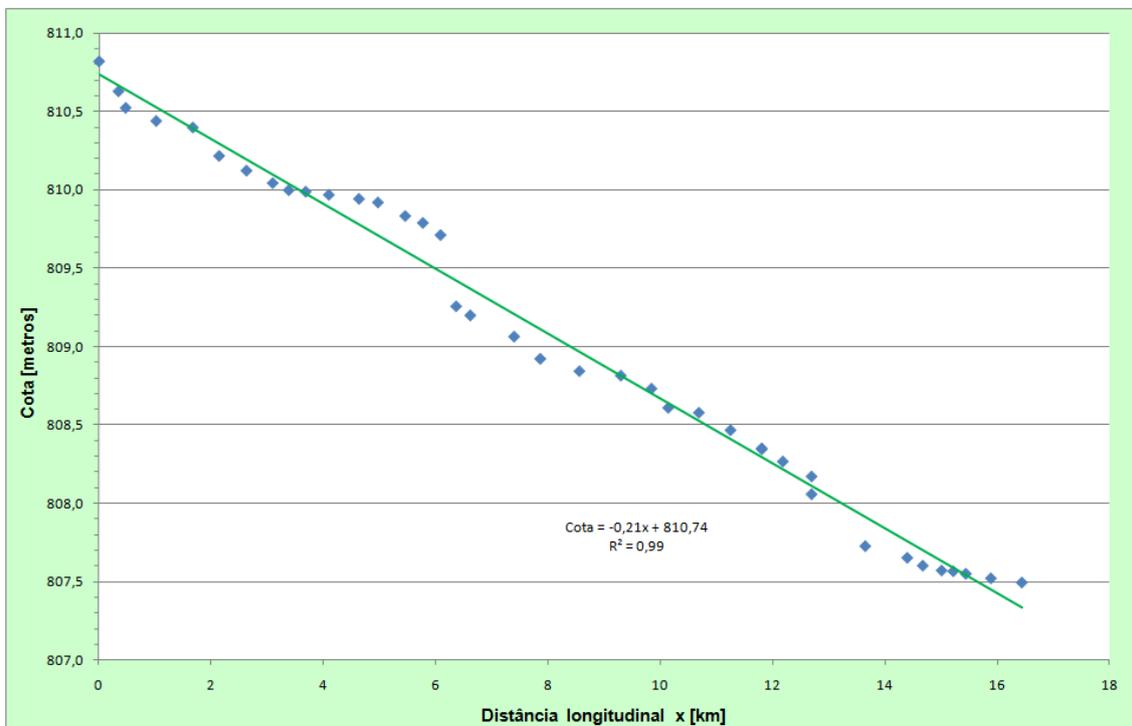
FIGURA 6.21. Perfil Longitudinal do Rio Sapucaí-Mirim
