ESTUDO DE IMPACTO AMBIENTAL

Implantação do Sistema Integrado de Contenção de Enchentes Contemplando os Diques 1, 2, 3, 4 e 5

VOLUME II

UNIVERSIDADE FEDERAL DE ITAJUBÁ (UNIFEI)

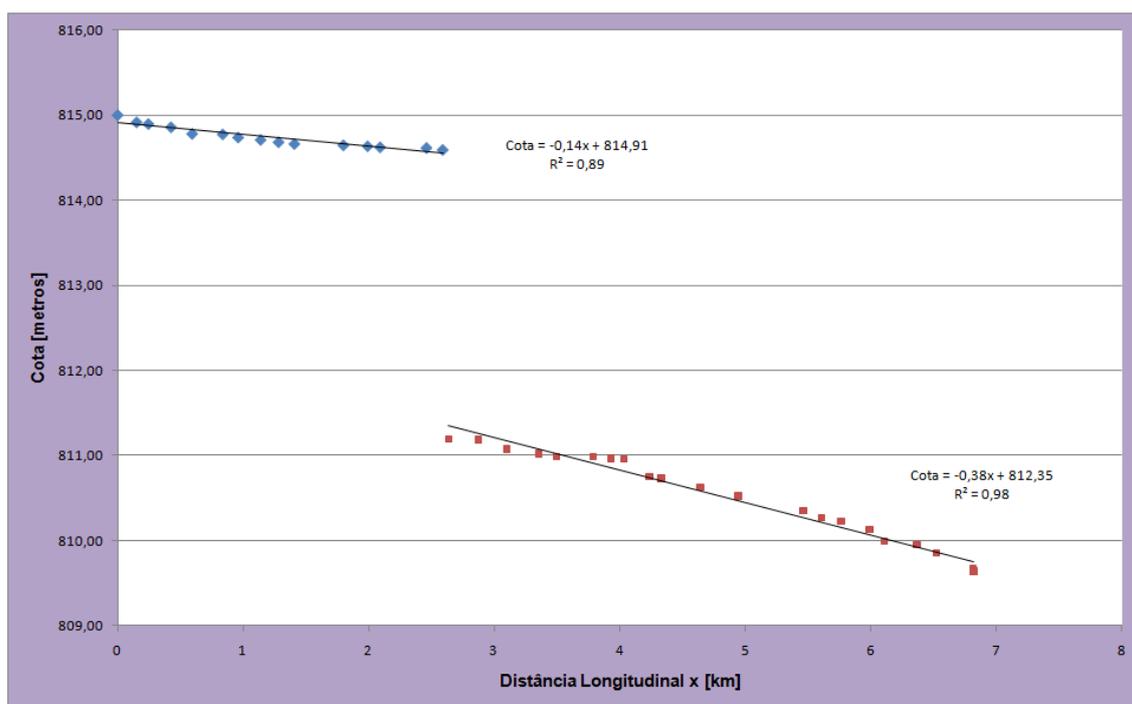
FIGURA 6.22. Perfil Longitudinal do Rio Mandu

Nas **Figuras 6.20, 6.21 e 6.22** são mostrados os perfis longitudinais de três trechos dos Rios Sapucaí, Sapucaí-Mirim e Mandu.

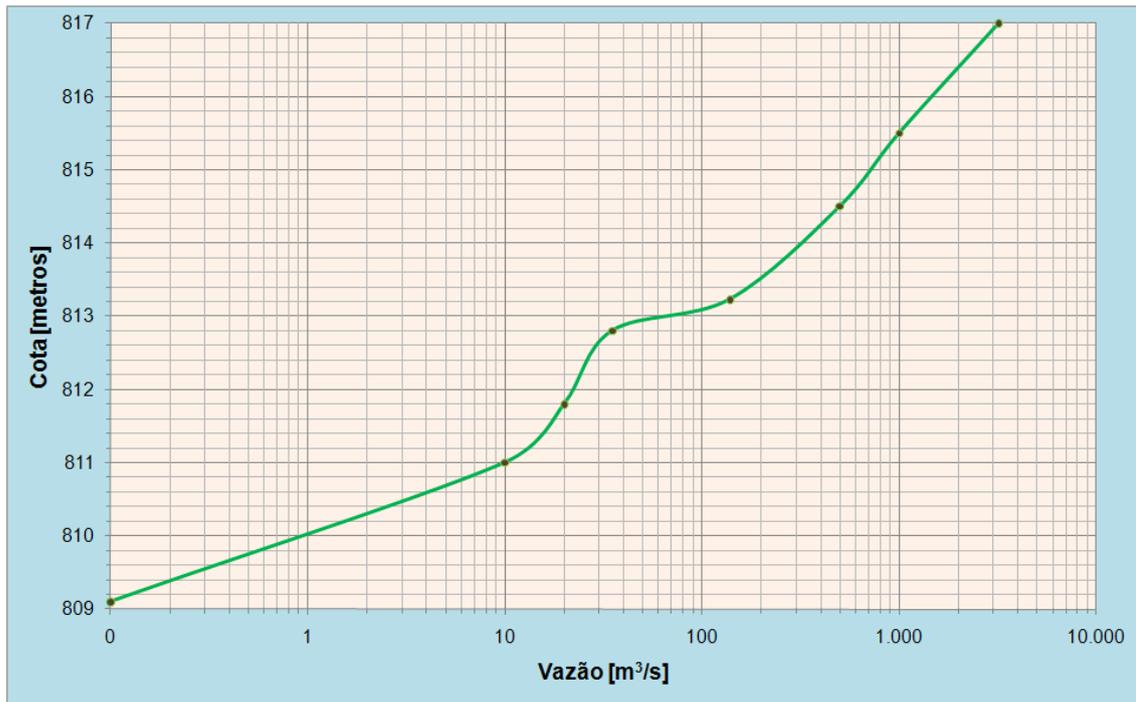
FIGURA 6.23. Curva-chave da seção em Santa Rita do Sapucaí

As curvas-chave, para as quatro seções hidráulicas das estações de monitoramento podem ser visualizadas por meio das **Figuras 6.23, 6.24, 6.25 e 6.26**.

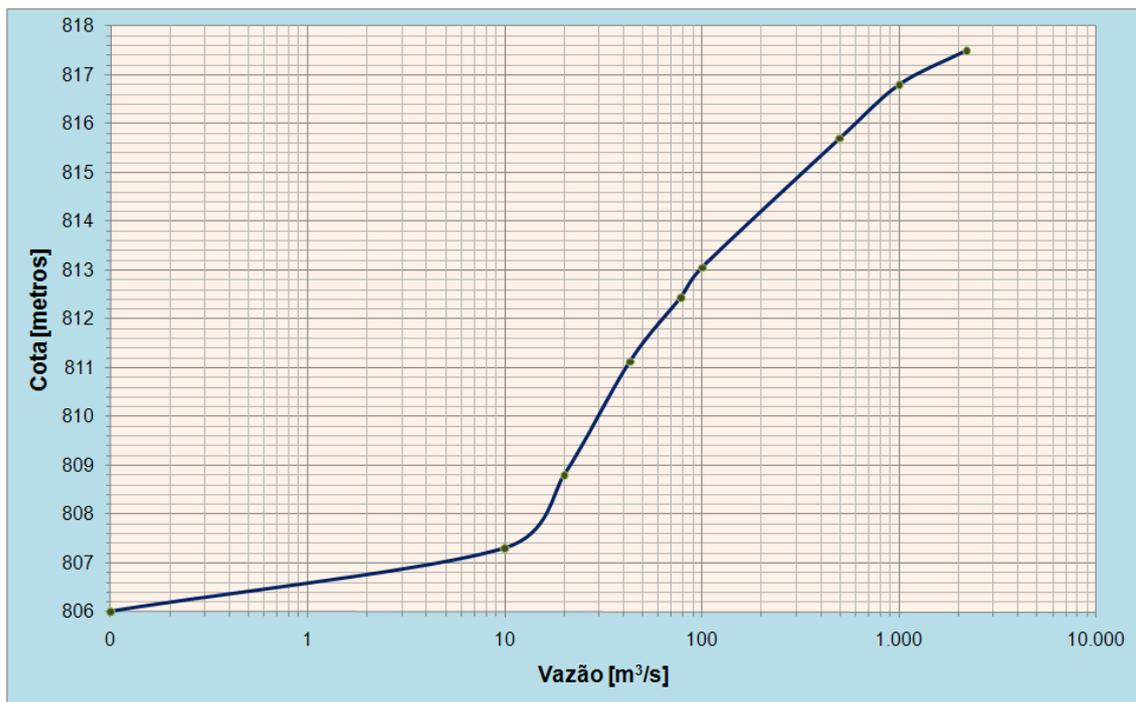
FIGURA 6.24. Curva-chave da seção no Chapadão

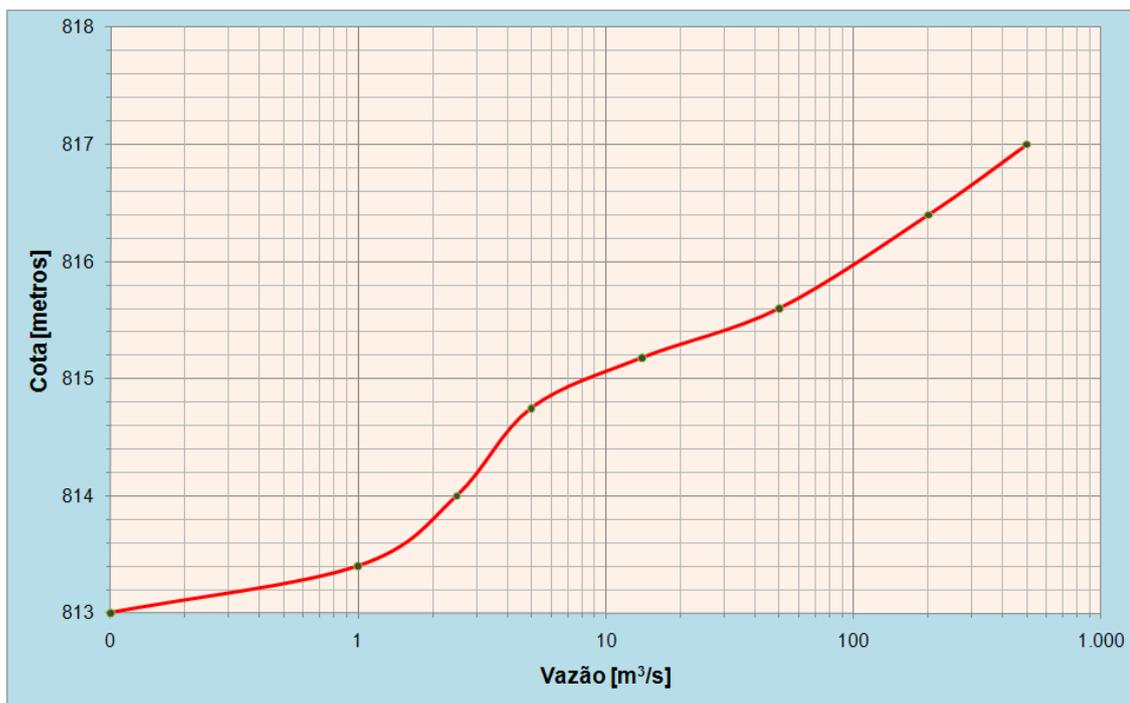
FIGURA 6.25. Curva-chave da seção no Mandu

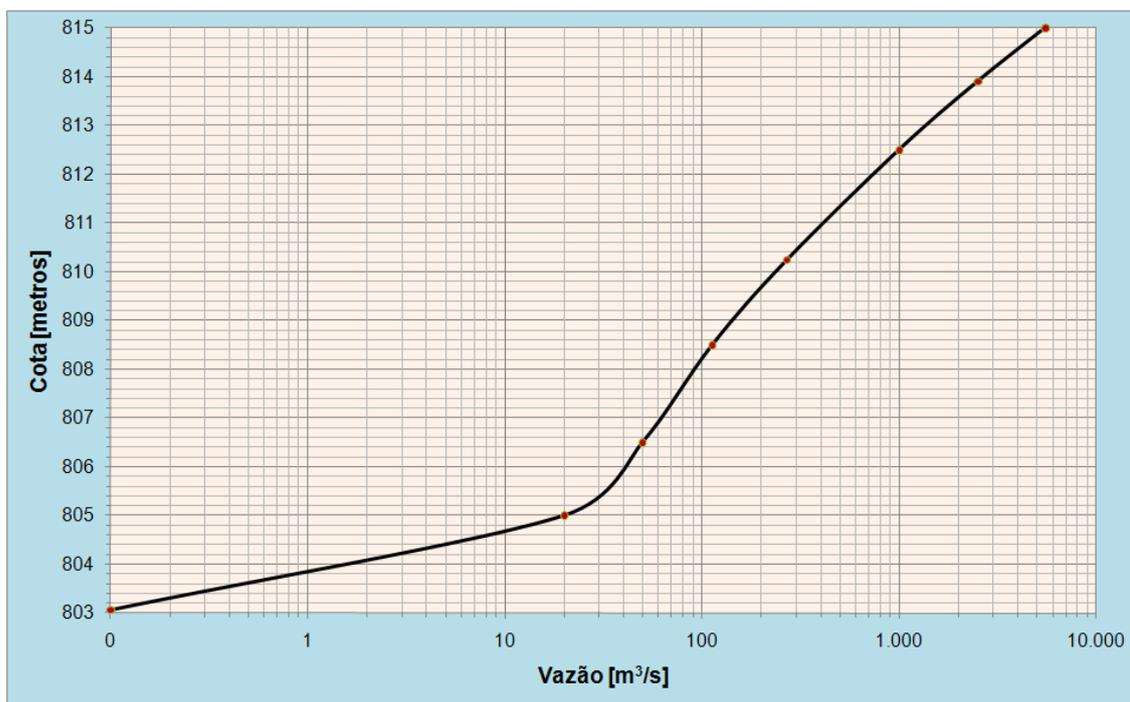
FIGURA 6.26. Curva-chave da seção na confluência dos rios Sapucaí e Sapucaí-Mirim

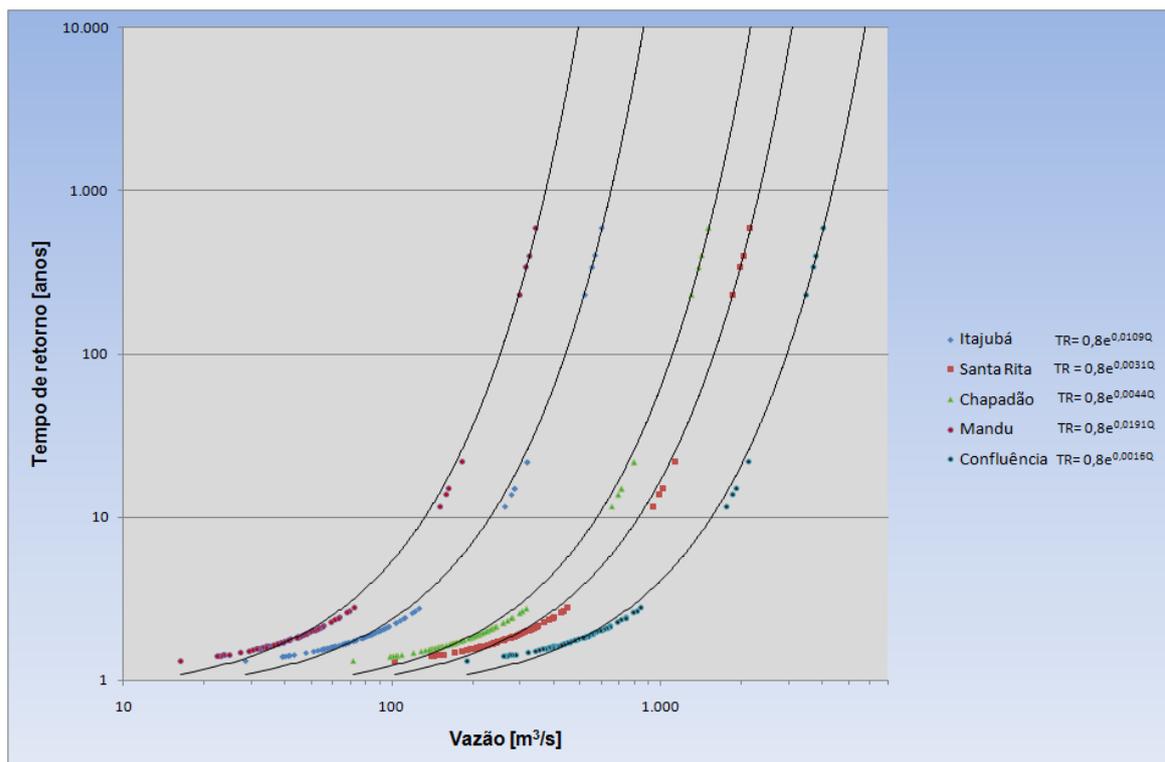
FIGURA 6.28. Tempos de retorno para as estações de monitoramento

Na **Figura 6.28** são apresentadas as curvas características de tempos de retorno para as estações de monitoramento, sendo esses tempos clássicos para as estações de monitoramento apresentados na **Tabela 6.6**.

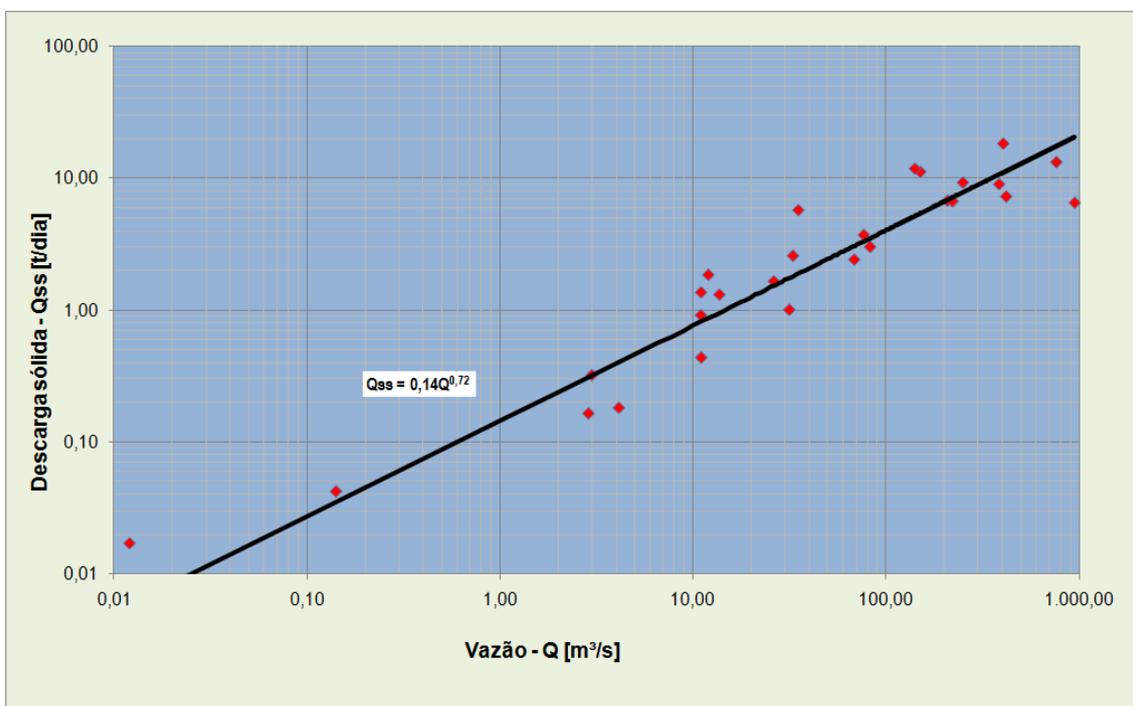
FIGURA 6.31. Descarga sólida em suspensão para os cursos d'água da bacia do Alto Sapucaí

A estimativa da carga de sólidos em suspensão, para os rios do Alto Sapucaí, foi levantada por meio do ajuste mostrado na Figura 6.31.

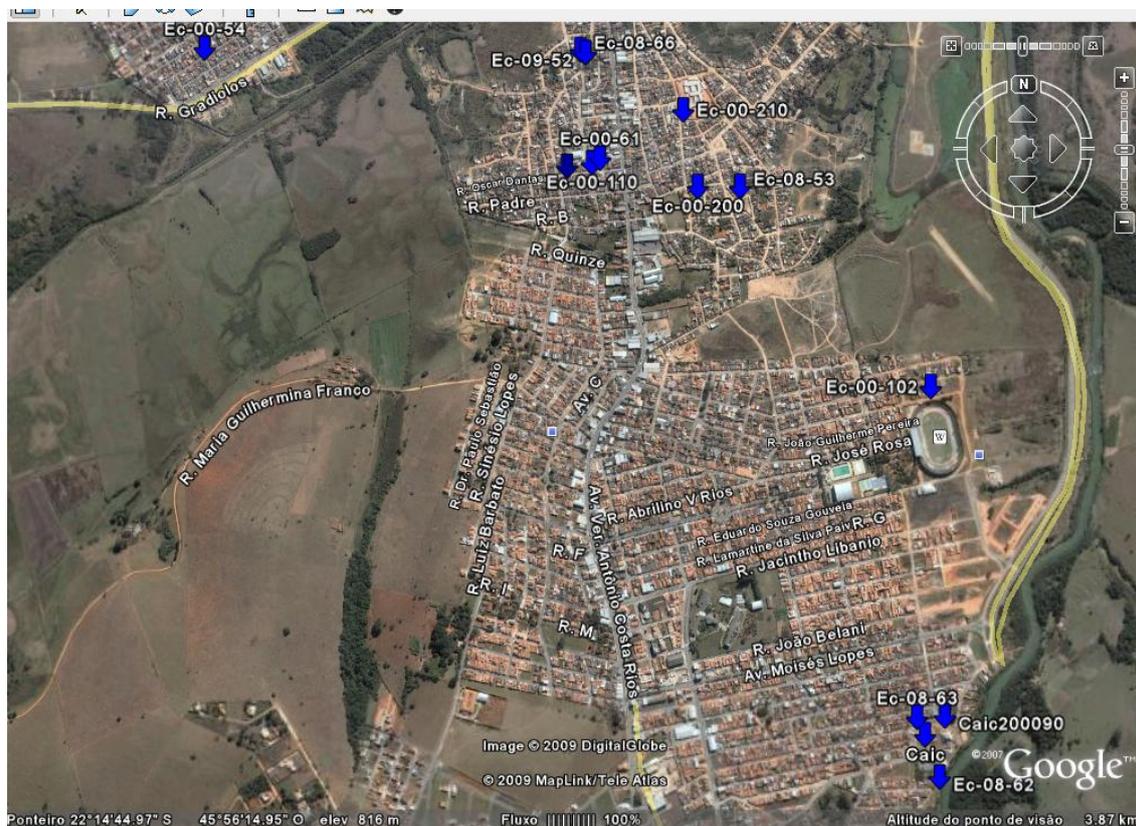
FIGURA 6.32. Marcas de cheias (Ec) disponíveis em algumas edificações, no município de Pouso Alegre.

A reconstituição das manchas de inundação para as cheias de 2000, 2008 e 2009 foram realizadas por meio do levantamento das marcas de cheias disponíveis em algumas edificações. Tais marcas são mostradas, por meio de setas, na **Figura 6.32**.

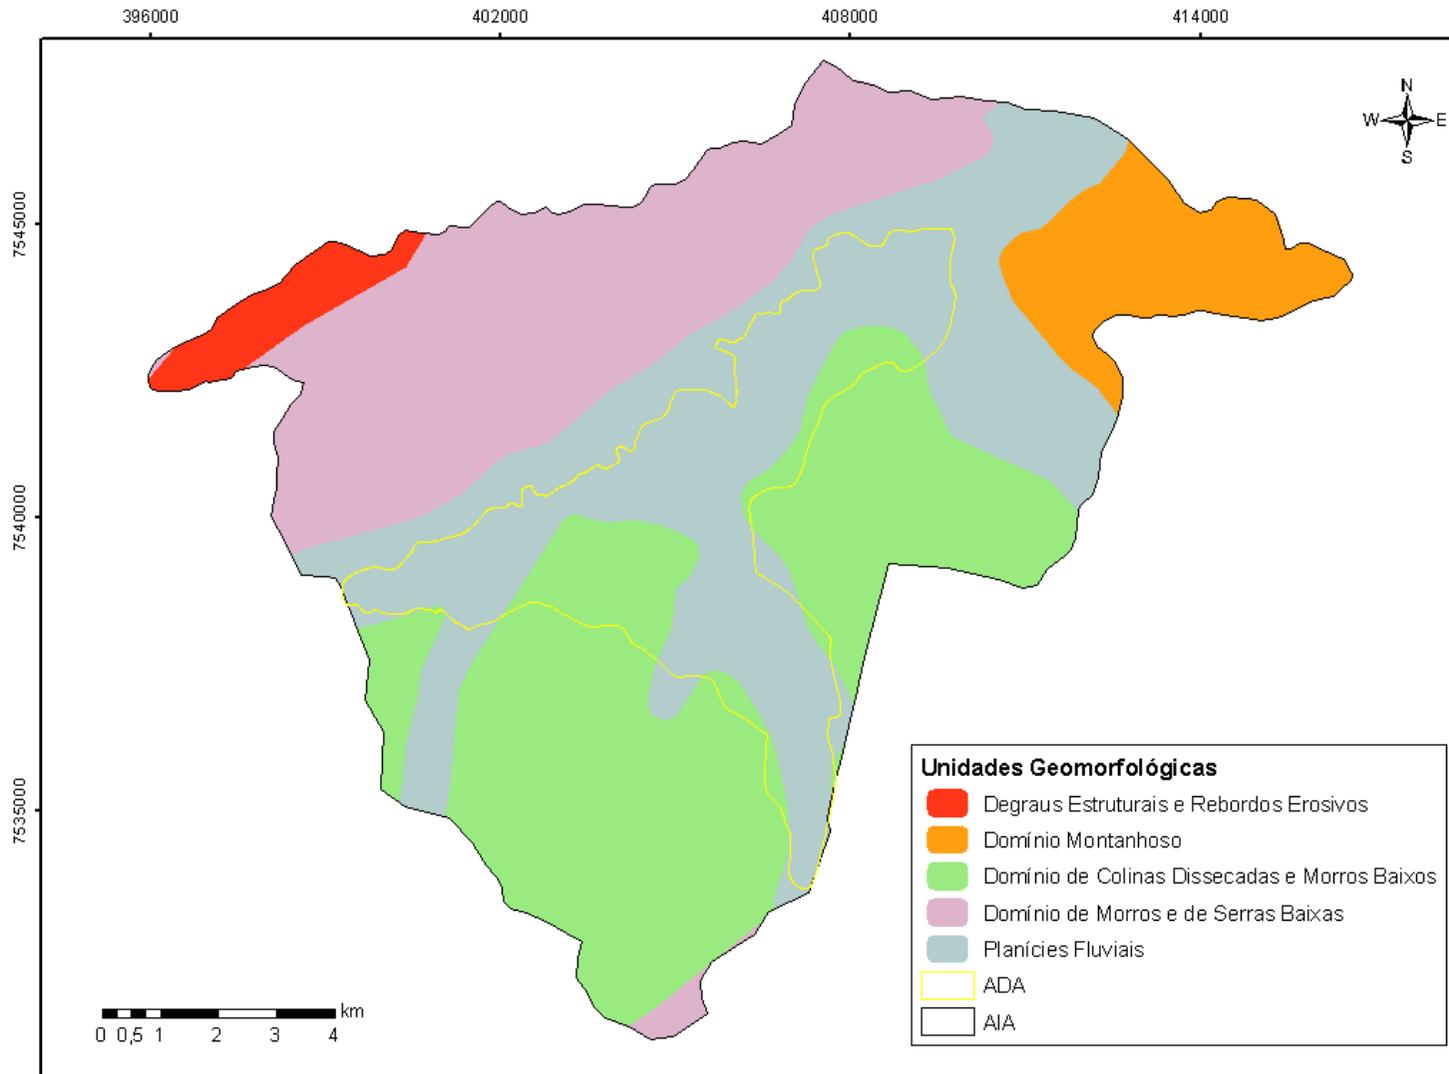
FIGURA 6.33. Mapa das Unidades Geomorfológicas para as áreas direta e indiretamente afetadas pela implantação dos diques.

Segundo Gonçalves et al. (2008), numa escala de maior detalhe, a área em estudo pode ser compartimentalizada em cinco unidades geomorfológicas, conforme apresentadas no Mapa Geomorfológico da **Figura 6.33**.

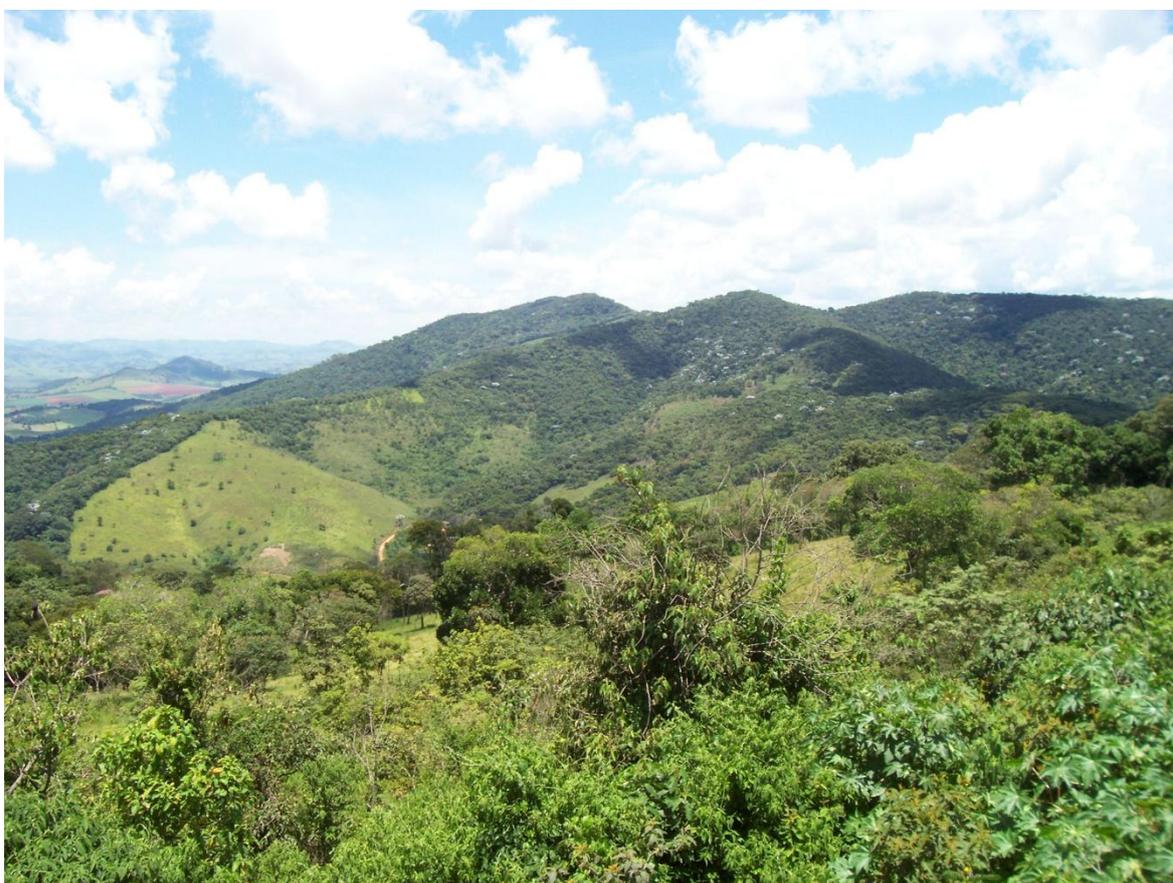
FIGURA 6.34. Foto contendo os Degraus Estruturais e Rebordos Erosivos na área indiretamente afetada dos diques para contenção de cheias no município de Pouso Alegre.

Os degraus estruturais e rebordos erosivos compreendem um conjunto de formas de relevo de patamares lito-estruturais, com vertentes predominantemente retilíneas a côncavas e escarpadas e topos de cristas alinhadas, aguçados ou levemente arredondados, que se destacam topograficamente do domínio colinoso, conforme pode ser verificado na **Figura 6.34**. A densidade de drenagem é alta com padrão de drenagem variável, de paralelo a dendrítico.

Ocupa pequeno trecho na área em estudo, orientada na parte noroeste, desenvolvendo-se sobre seqüências sedimentares e vulcanosedimentares do eopaleozóico, associadas a *rifts*, não ou pouco deformadas e metamofizadas. Essa

unidade morfológica é a que ocupa maiores cotas altimétricas da área avaliada, com amplitudes de 1000 a 1300 m.

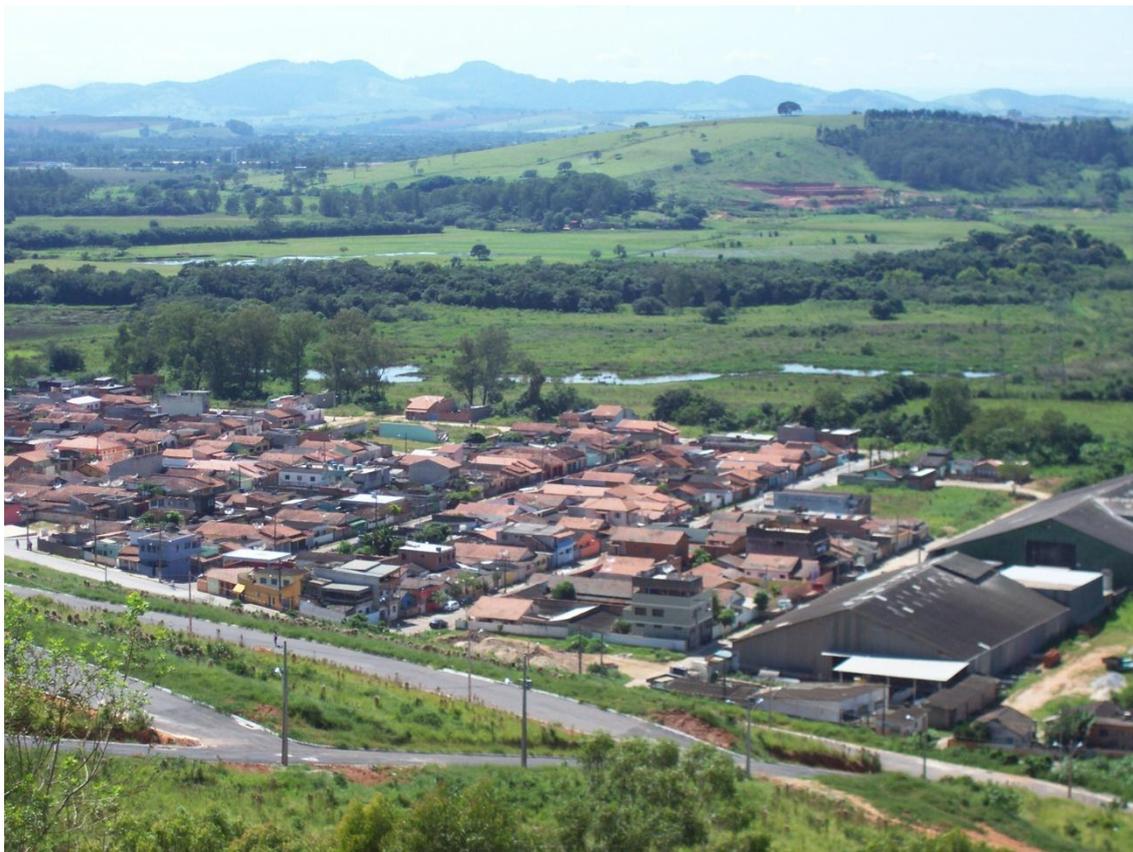
FIGURA 6.35. Planície Fluvial periodicamente ocupada por água e ao fundo o Domínio Montanhoso.

Ocupa uma posição no extremo nordeste da área de entorno, desenvolvendo-se sobre sequências vulcanosedimentares dobradas metamorizadas em baixo a médio grau e complexos de granito-gnaiss-migmatitos e de granulitos. O Domínio Montanhoso pode ser observado na **Figura 6.35**, ao fundo da Planície Fluvial.

Formam topos angulosos e com vertentes retilíneas/convexas. As cristas elevadas podem atingir cotas de até 1.200 m. A rede de drenagem é predominantemente dendrítica e controlada pela estrutura tectônica regional. A declividade nessa área varia de 25° a 45°.

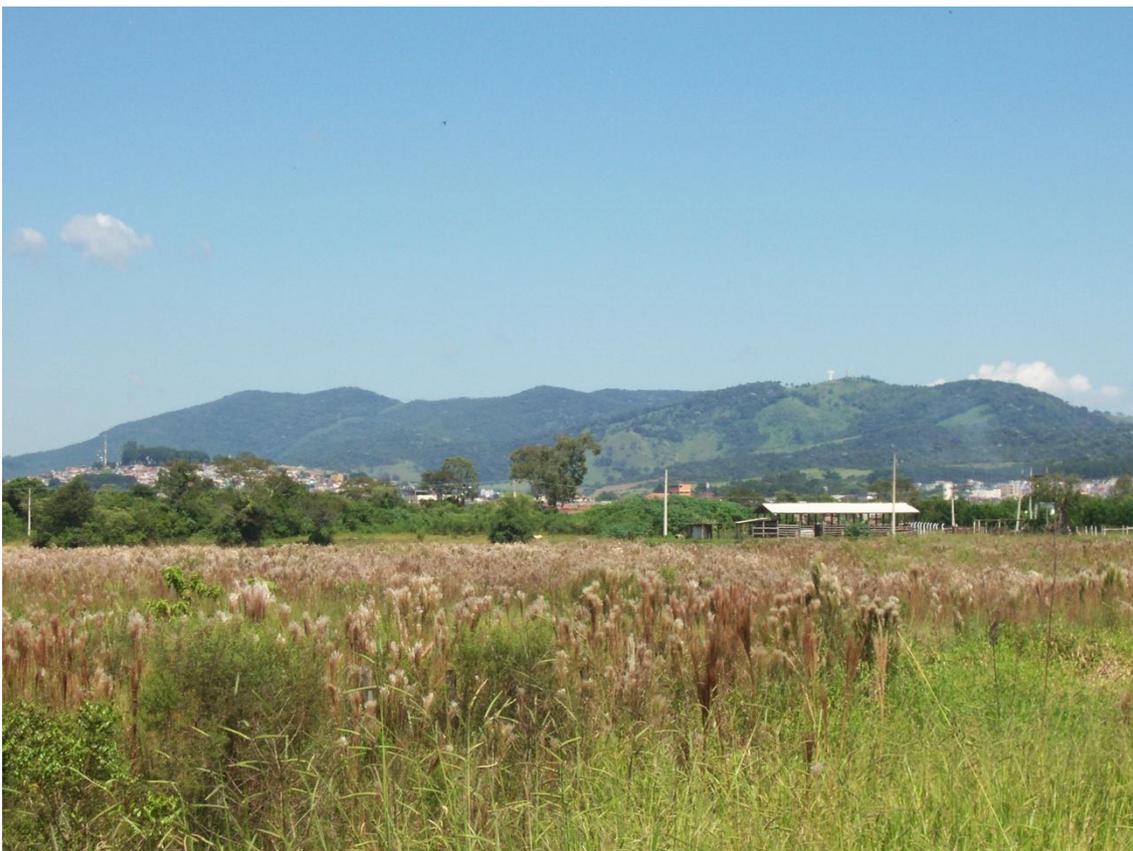
FIGURA 6.37. Domínio de Morros e de Serras Baixas ao fundo da Área Indiretamente Afetada da implantação dos diques.

Acompanha a parte norte das Planícies Fluviais e uma pequena extensão ao sul da área avaliada, conforme pode ser verificado na **Figura 6.33**. É caracterizada pelo padrão de morros baixos com vertentes convexas. Esta unidade assenta-se sobre complexos granito-gnaiss-migmatitos da crosta inferior. A declividade nesta área varia de 15° a 35°, e este domínio está representado pela **Figura 6.37**.

Os morros são entremeados por anfiteatros onde ao fundo são concentrados os fluxos d'água e sedimentos, estabelecendo ligação com as planícies de inundação dos eixos principais de drenagem. O padrão de drenagem nesta unidade é predominantemente dendrítico nos canais de menor ordem e canais meandantes nas planícies de inundação. Possui características geomorfológicas típicas do Domínio Morfoclimático dos Mares de Morros Florestados.

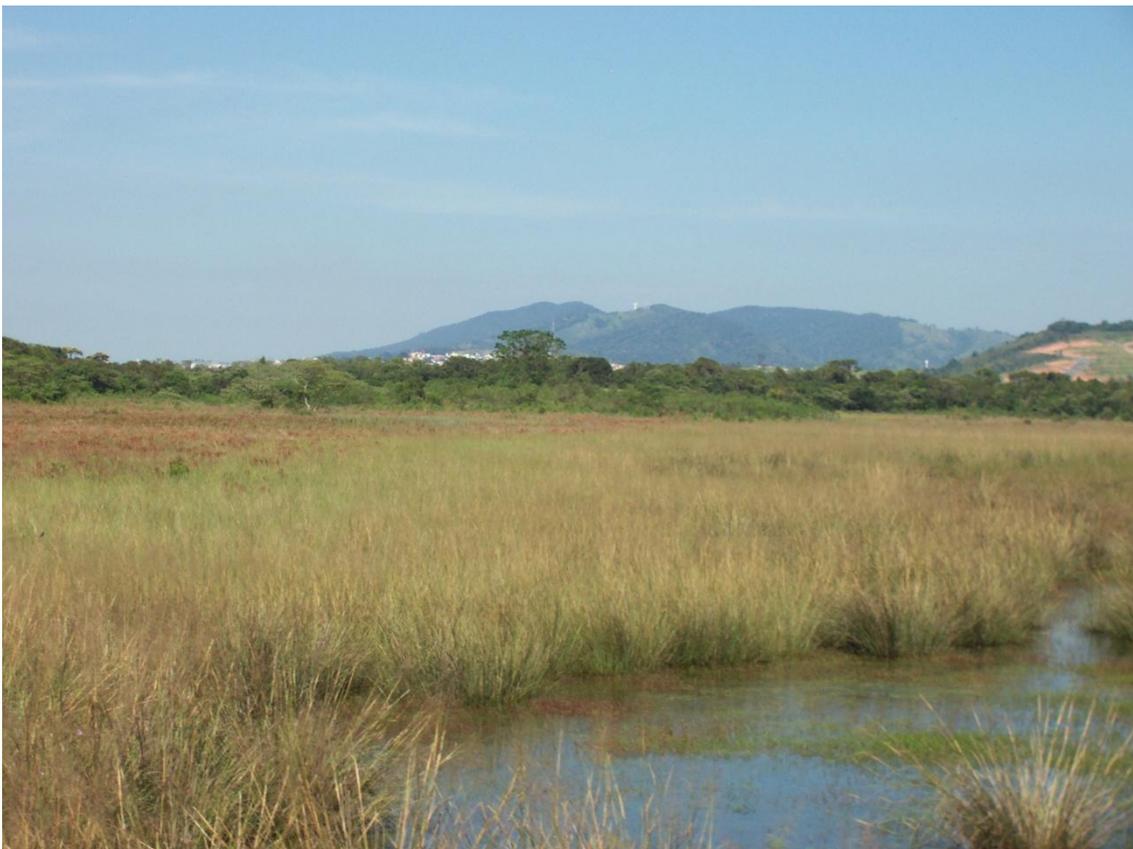
FIGURA 6.38. Planície Fluvial e ao fundo Domínio de Morros e Serras Baixas na área indiretamente afetada dos diques.

As Planícies Fluviais, **Figura 6.38**, se inserem sobre as cotas altimétricas mais baixas, entre 800 e 850 m, ocupando as áreas de várzea diretamente influenciadas pelas vazantes, e desenvolvem-se sobre terrenos depósitos inconsolidados: areia, cascalho, silte, argila e turfa de idade Cenozóica. Compreendem um conjunto de formas de relevo de agradação geradas durante o Pleistoceno Superior e o Holoceno por uma interação de processos fluviais.

Tais pacotes sedimentares possuem, em geral, textura fina e formam um setor de relevo plano e permeado de feições oriundas da dinâmica de planície de inundação com canais meândricas.

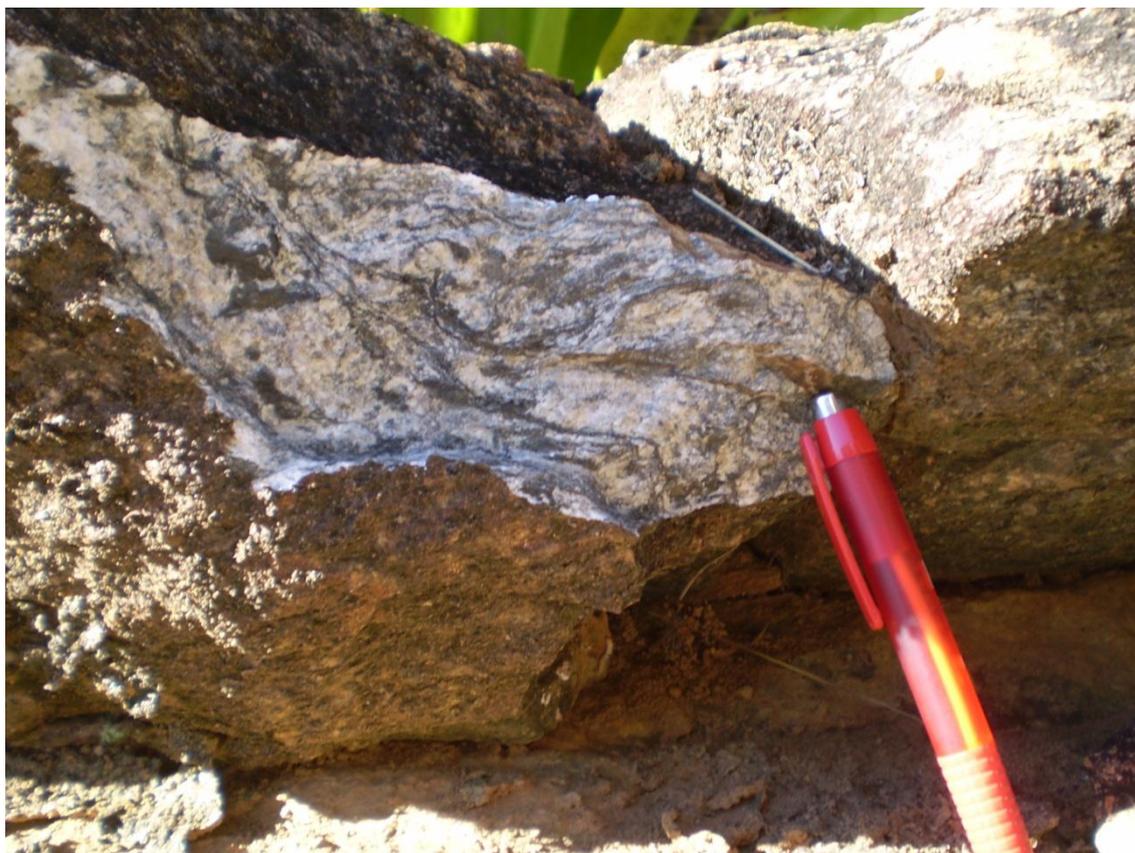
FIGURA 6.40. Gnaisse cinza médio, com nítido bandamento composicional, inalterados e muito resistentes.

As rochas apresentam forte e nítido bandamento composicional, por vezes são nítidos as deformações e os microdobramentos gnáissicos. São materiais muito duros e compactos quando inalterados, que, na área, ocorrem em pequenos e médios blocos com leve alteração superficial, com núcleo inalterado (**Figura 6.40**).

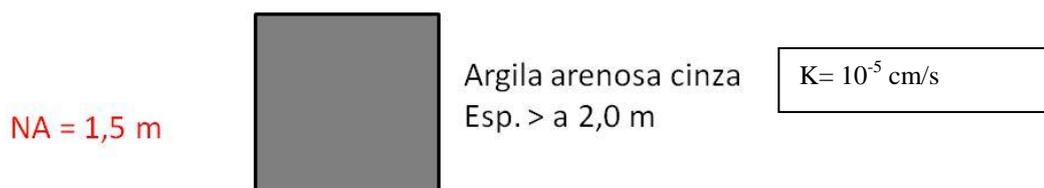
FIGURA 6.43. Perfil típico de alteração do dique 02 (furos 1B-2, 2B-2, 3B-2, 4B-2 e 2A-2), com seu respectivo coeficiente de condutividade (K).

O alinhamento do Dique 02 encontra-se muito próximo da drenagem e em cotas topográficas muito baixas, em áreas de predomínio de materiais aluvionares, com espessuras superiores a 1,5 metros, em geral. Sendo assim, observou-se que o nível d'água é muito próximo da superfície, valor médio de 1,50 metros apenas, cuja textura é de uma argila arenosa cinza, rica em matéria orgânica, podendo apresentar níveis ou locais mais siltosos ou mais arenosos.

Foi possível o estabelecimento de um perfil típico de alteração do dique 02, constituído essencialmente por material aluvionar, conforme ilustrado na **Figura 6.43**.

O solo aluvionar cinza, por meio da análise granulométrica conjunta (Norma 6502, ABNT, 1980), apresentou textura argilo silto arenosa ou argilo areno argilosa, com frações muito próximas de silte e areia. Os limites de liquidez e de plasticidade apresentaram valores médios de 47% e de 34%, respectivamente, cujo IP foi de 13%, típico de solos de mediana plasticidade.

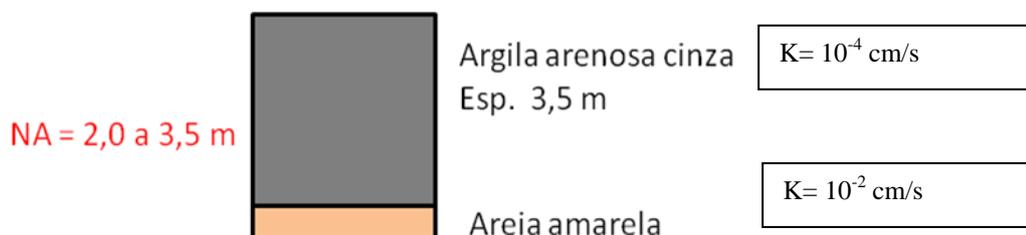
FIGURA 6.45. Perfil típico de alteração do dique 04 (furos 1A-4 e 2B-4), com seus respectivos coeficientes de condutividade (K).

No Dique 04 há presença de uma argila arenosa cinza sobreposta a uma areia amarelada, ambas de origem aluvionar, A argila cinza possui elevado teor de matéria orgânica. O nível d'água ao longo do Dique 04 variou de 2,0 a 3,5 metros.

O perfil típico de alteração do Dique 04, constituído por materiais aluvionares de texturas diferentes, pode ser analisado na **Figura 6.45**.

O solo aluvionar cinza, por análise granulométrica conjunta (Norma 6502, ABNT, 1980), apresentou textura argilo silto arenosa. Os limites de liquidez e de plasticidade apresentaram valores médios de 45% e de 41%, respectivamente, cujo IP foi de apenas 4%, típico de solos de muito baixa plasticidade. Já na camada de solo arenoso amarelo a textura é areia argilosa, com porcentagem de areia por volta de 83% e de argila de 13% em média.

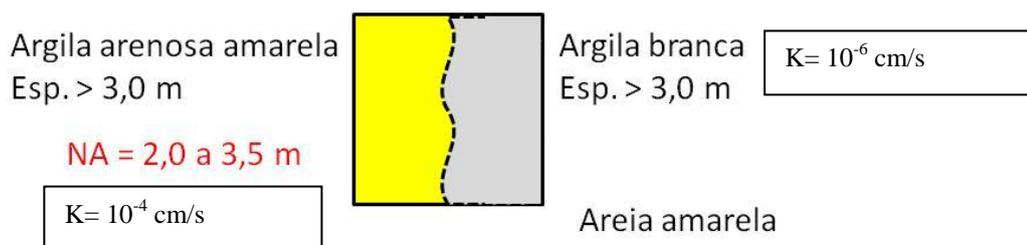
FIGURA 6.46. Perfil típico de alteração do dique 05 (furos 1A-5 e 1B-5), com seus respectivos coeficientes de condutividade (K).

No Dique 05 observou-se a presença de uma argila arenosa amarelada de origem aluvionar. Pode ocorrer também uma camada de argila branca com níveis muito sutis de areia em finas lâminas milimétricas. A opacidade dos grãos denota uma origem aluvionar. O nível d'água ao longo do Dique 05 variou de 2,0 a 3,5 metros.

O perfil típico de alteração do Dique 05, constituído por materiais aluvionares interceptados por meio de lentes de materiais de diferentes cores e texturas, pode ser analisado na **Figura 6.46**.

O solo aluvionar amarelado, pela análise granulométrica conjunta (ABNT/NBR 6502/95), apresentou textura areia argilo siltosa, com frações médias de 48% de areia, 37% de argila e de 14% de silte. Os limites de liquidez e de plasticidade apresentaram valores médios de 36% e de 25%, respectivamente, cujo IP foi de 11%, típico de solos de mediana plasticidade. Já o solo branco apresentou textura mais argilosa que arenosa e baixa plasticidade.

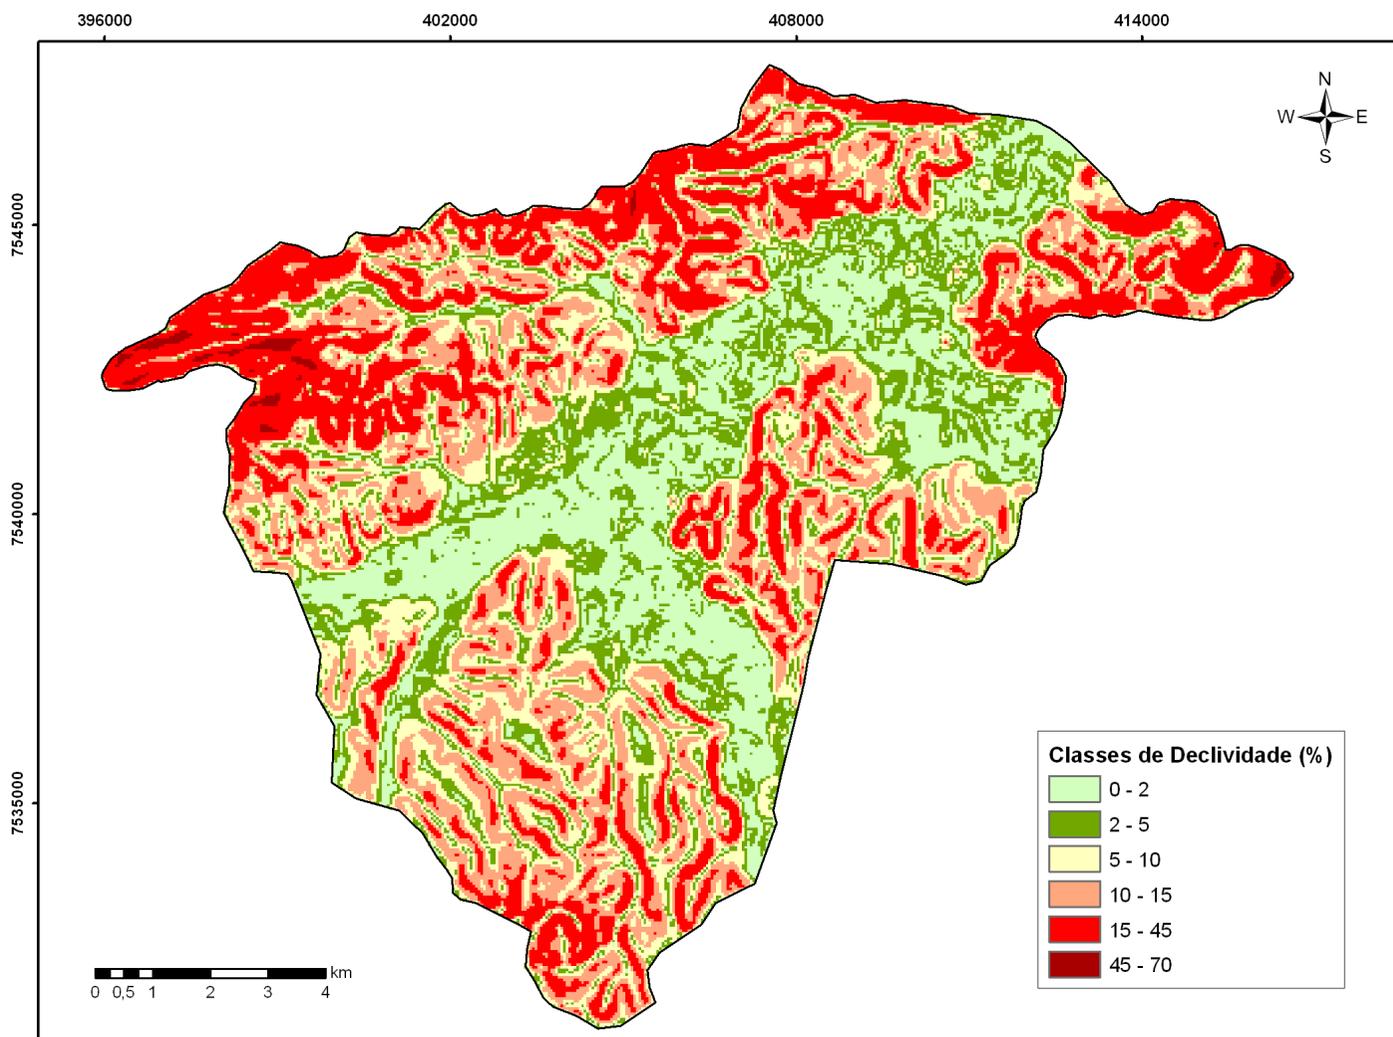
FIGURA 6.48. Mapa de classes de declividade para a Área Indiretamente Afetada onde serão instalados os diques para contenção de cheias, no município de Pouso Alegre/MG.

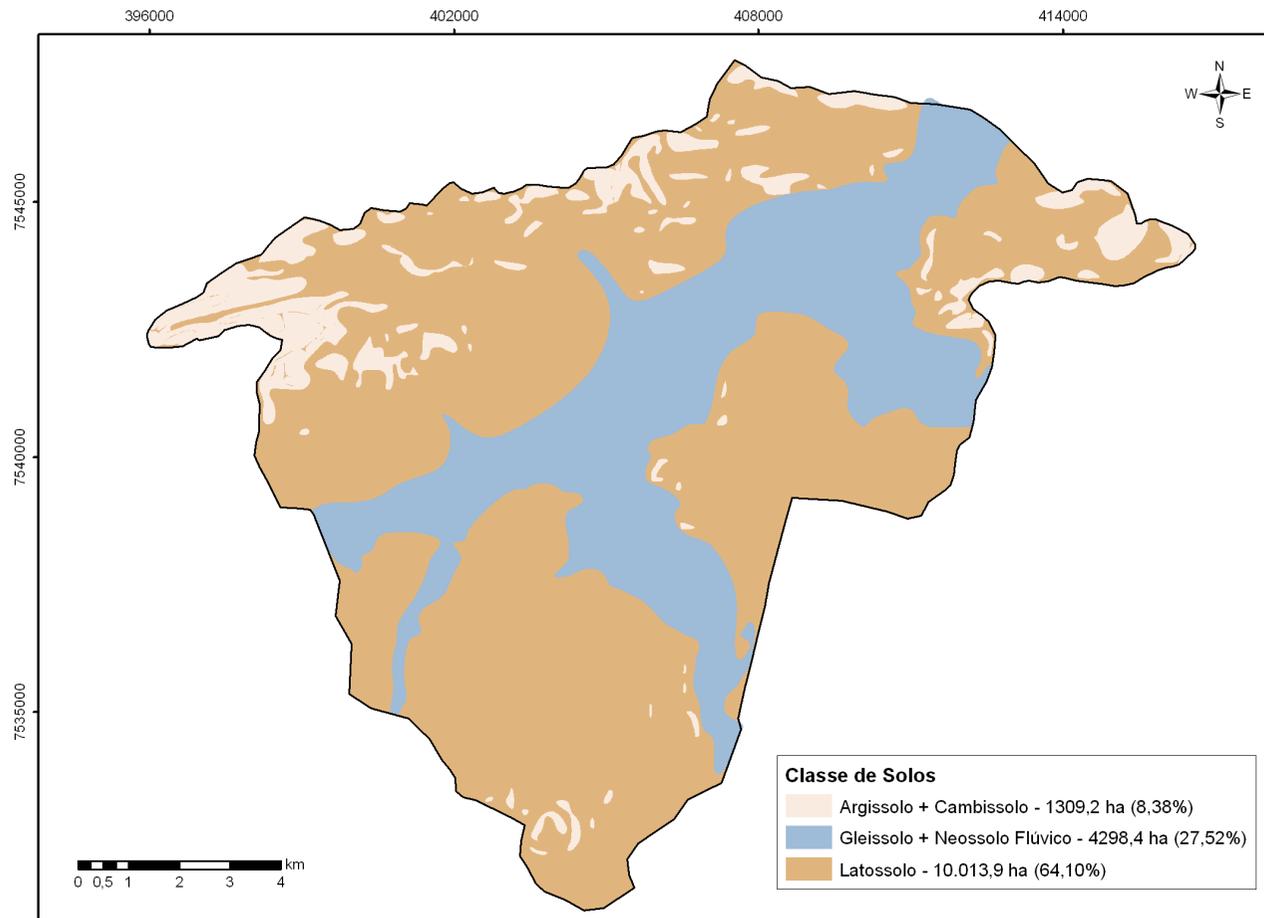
FIGURA 6.50. Mapa de solos da Área Indiretamente Afetada do projeto de implantação de diques para contenção de cheias, no município de Pouso Alegre/MG.

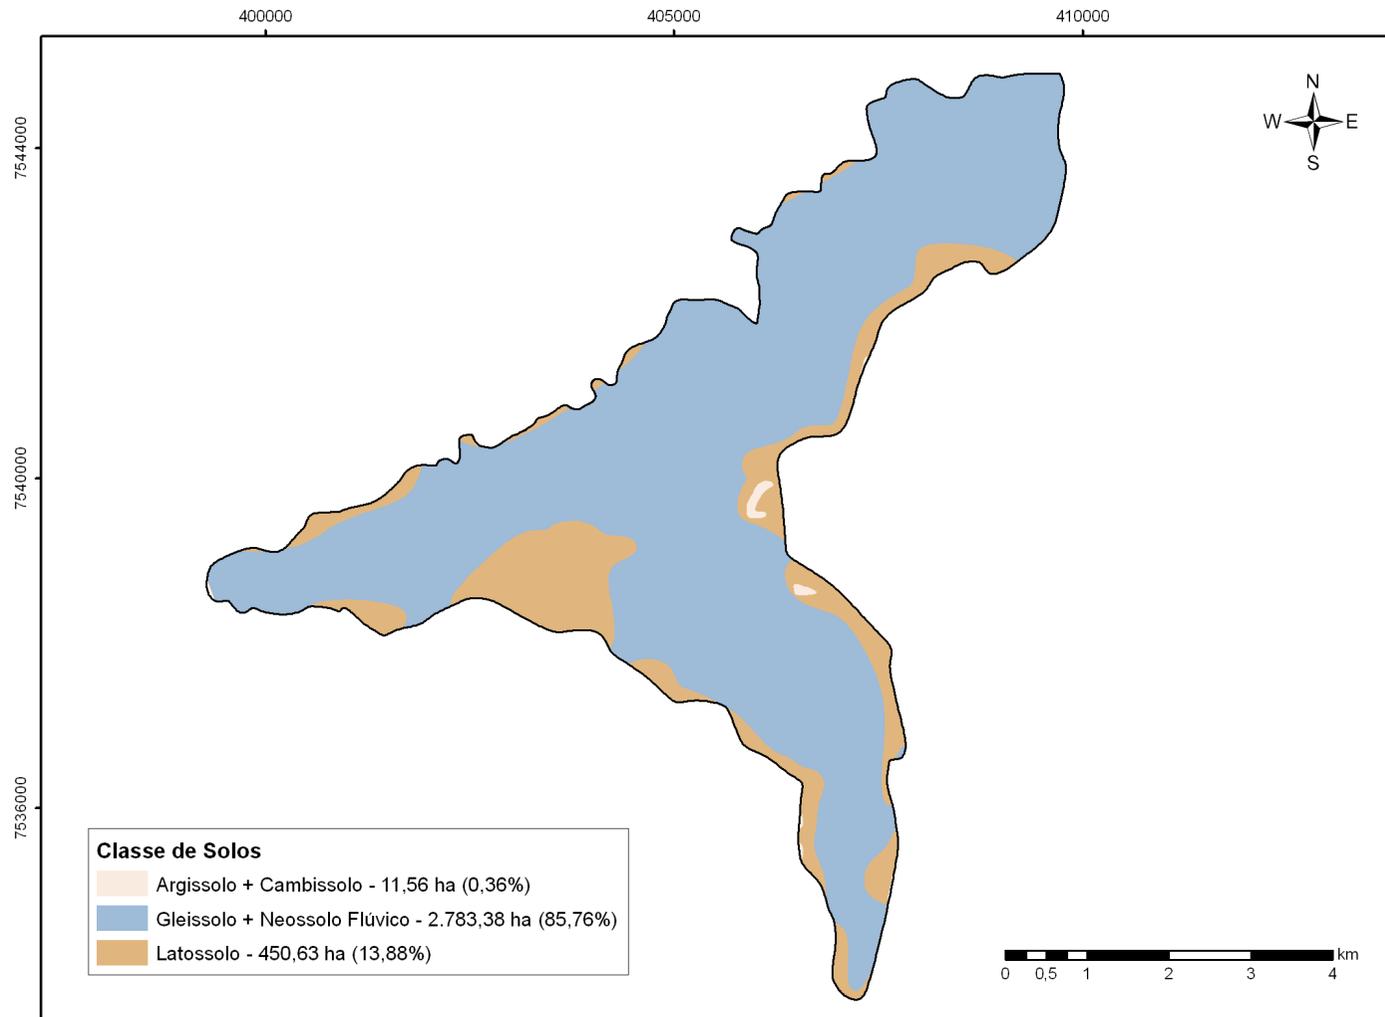
FIGURA 6.51. Mapa de solos da Área Diretamente Afetada do projeto de implantação de diques, no município de Pouso Alegre/MG.

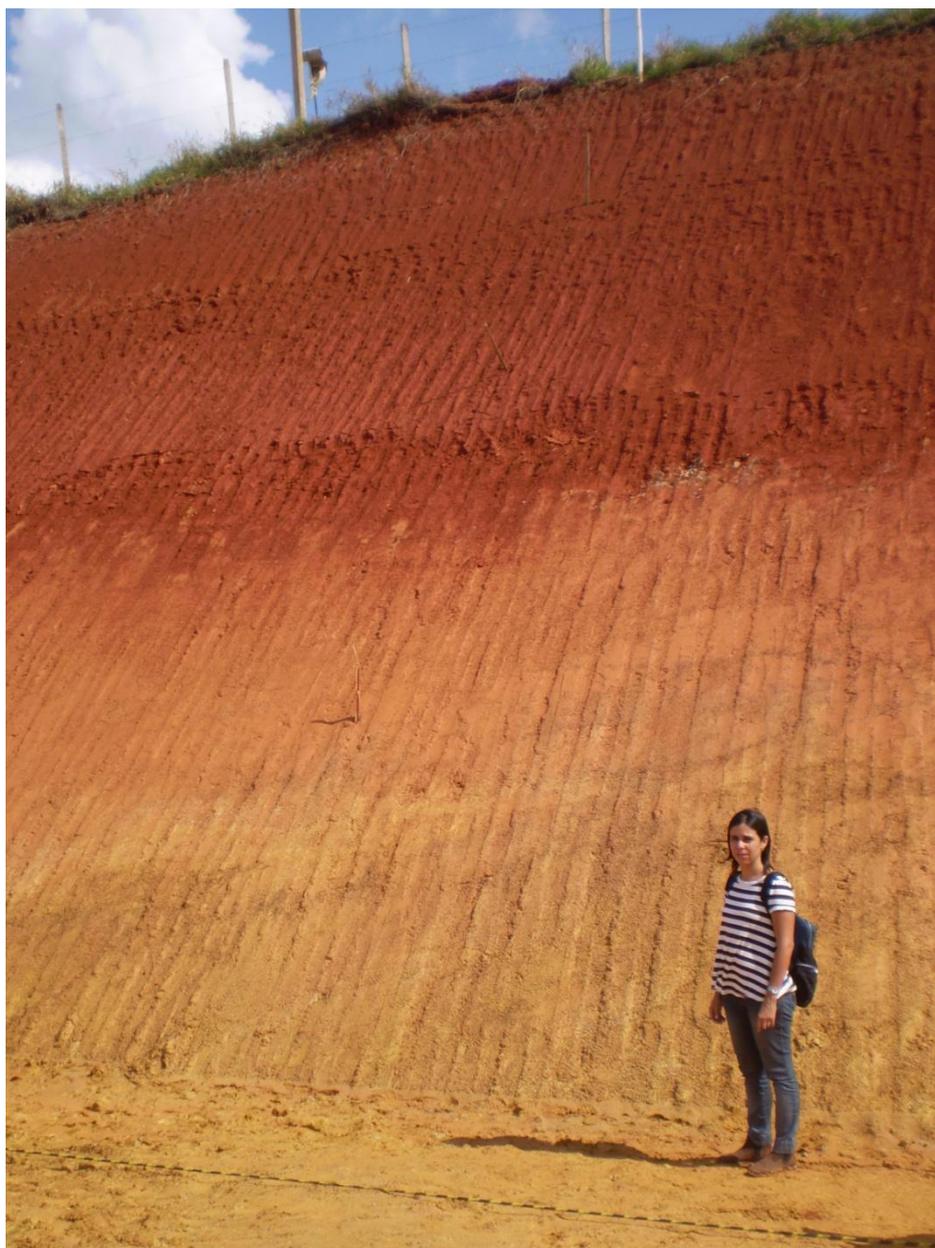
FIGURA 6.52. Perfil de um Latossolo Vermelho no município de Pouso Alegre, MG.

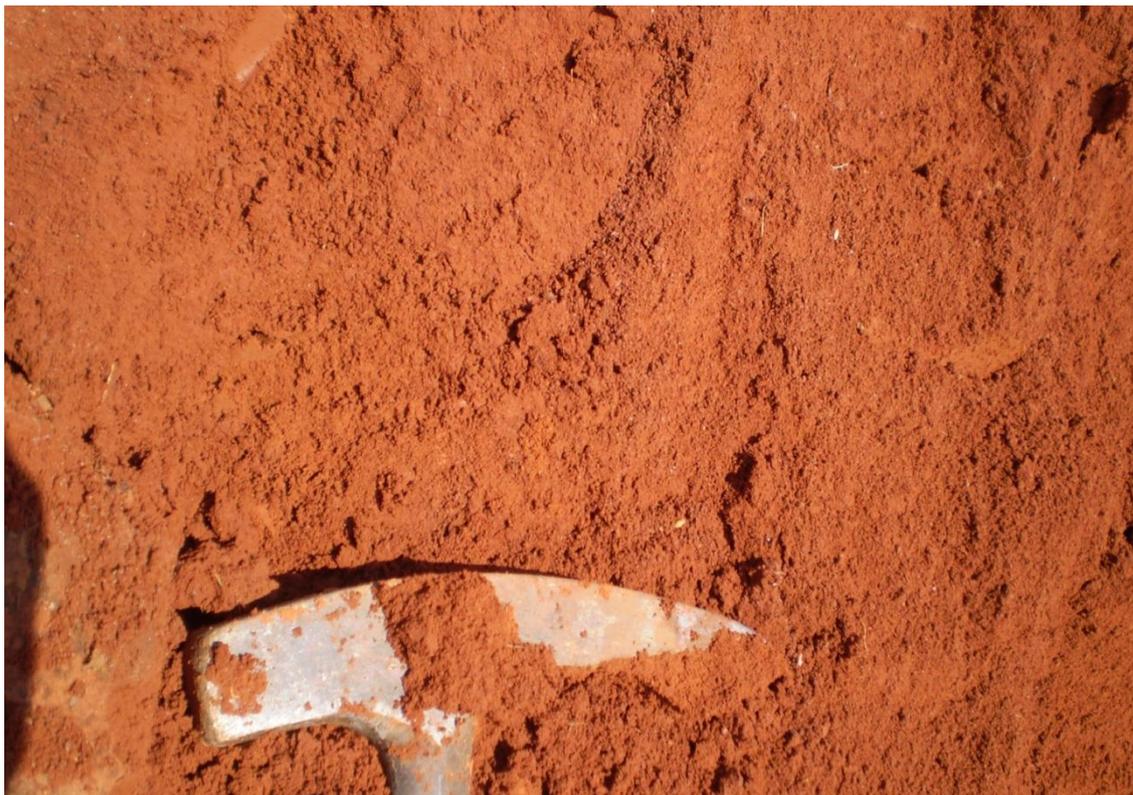
FIGURA 6.53. Foto mostrando detalhes da cor, estrutura e porosidade de um Latossolo Vermelho no município de Pouso Alegre, MG.
