ESTUDO DE IMPACTO AMBIENTAL

Implantação do Sistema Integrado de Contenção de Enchentes Contemplando os Diques 1, 2, 3, 4 e 5

VOLUME II

UNIVERSIDADE FEDERAL DE ITAJUBÁ (UNIFEI)

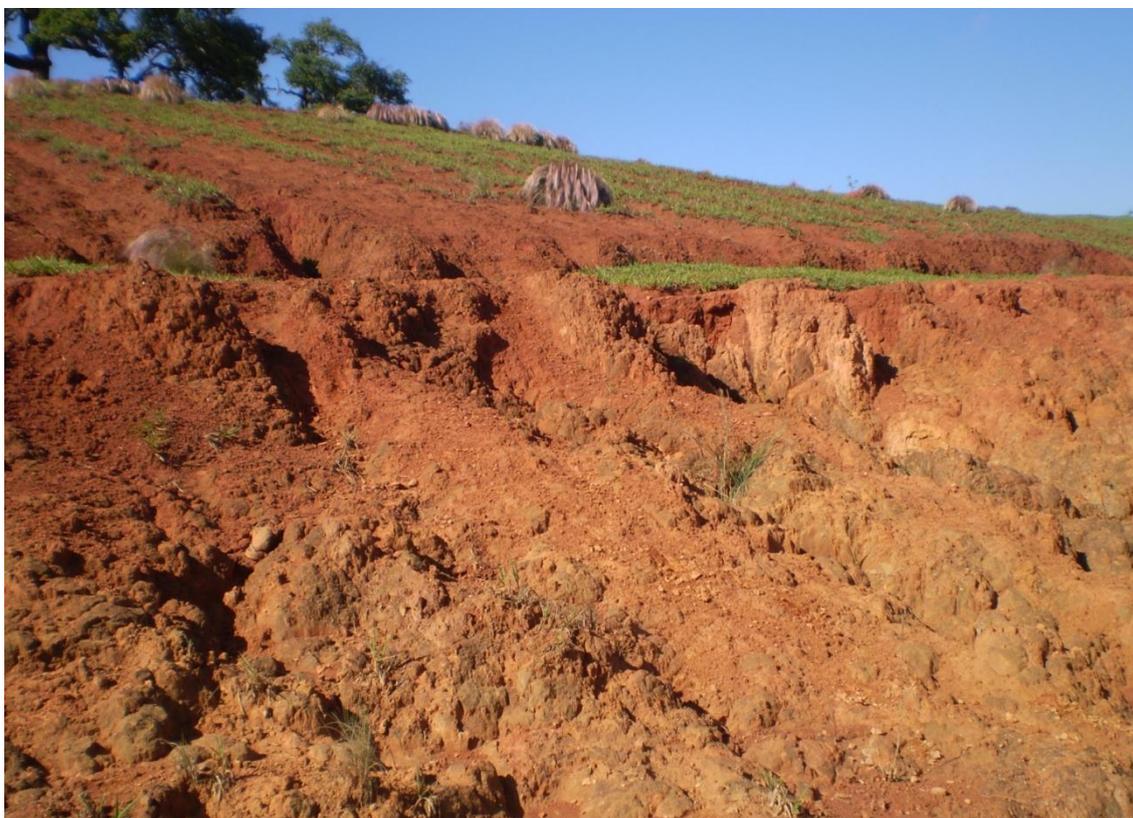
FIGURA 6.54. Foto mostrando erosão em sulcos em pastagens, no município de Pouso Alegre, MG.

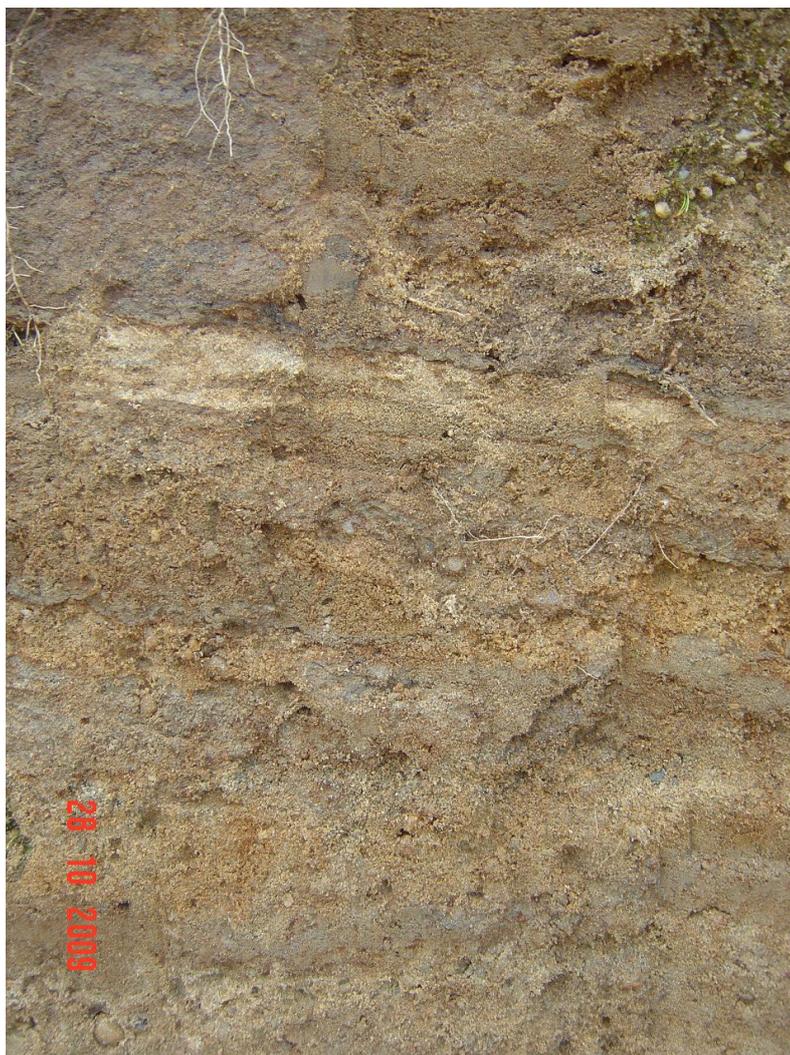
FIGURA 6.55. Foto mostrando diferenças texturais das camadas estratificadas do perfil de um Neossolo Flúvico, no município de Pouso Alegre, MG.

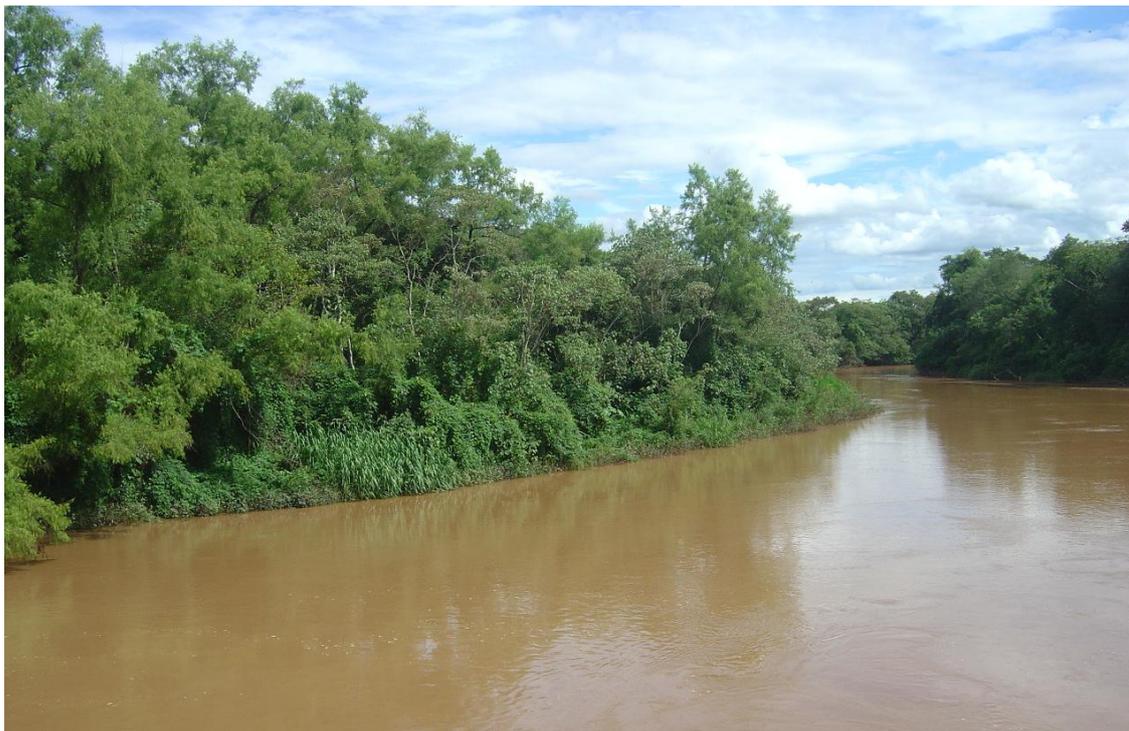
FIGURA 6.56. Foto mostrando matas ciliares cobrindo os Neossolos Flúvicos no município de Pouso alegre, MG.

Outra classe de solos comum nas áreas de estudo, os Gleissolos associados a Neossolos Flúvicos, ocupa extensas áreas de relevo plano e altitude média de 820 m, sujeitas a inundações periódicas. São solos que apresentam o lençol freático a menos de 1,5 m da superfície e excesso de água decorrente da má drenagem interna, limitando bastante o seu uso, tanto do ponto de vista geotécnico quanto agrônômico. Os Neossolos Flúvicos (**Figura 6.55**) são solos derivados de sedimentos aluviais, constituído por camadas estratificadas, se apresentando em estreita faixa ao longo dos rios que cortam a área em estudo. São cobertos por matas ciliares em alguns trechos, conforme pode-se observar na **Figura 6.56**. Como o relevo é plano, não apresentam sinais de erosão, a não ser desbarrancamentos dentro dos rios, principalmente onde a mata ciliar está ausente. Pelas análises químicas realizadas, esses solos são enquadrados como de argilas de baixa atividade e distróficos, os quais, apesar desta limitação, são solos considerados bons para a agricultura quando adequadamente manejados.

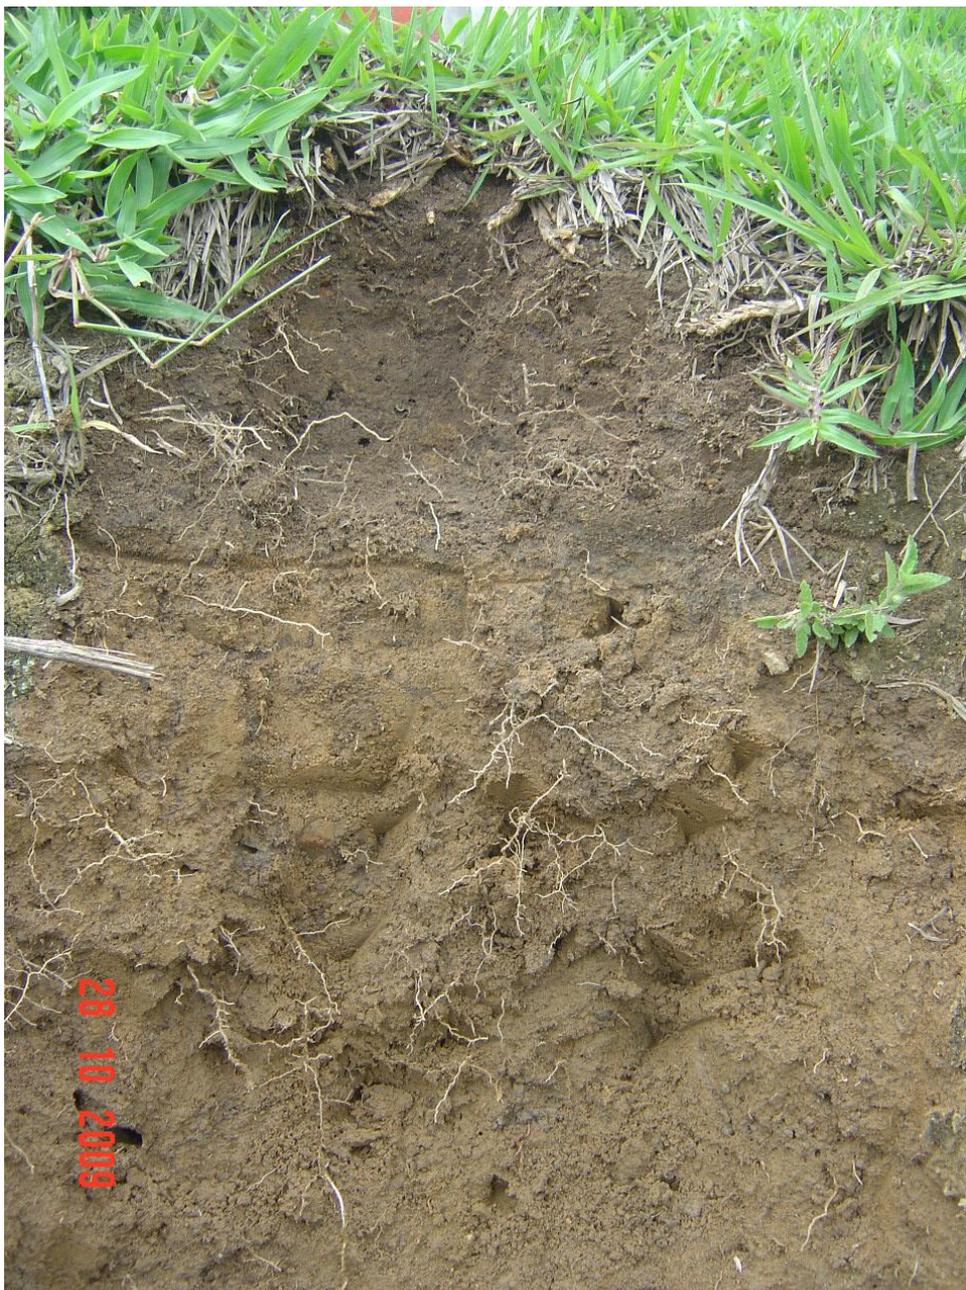
FIGURA 6.57. Perfil de um Cambissolo Háplico Tb distrófico, no município de Pouso Alegre, MG.

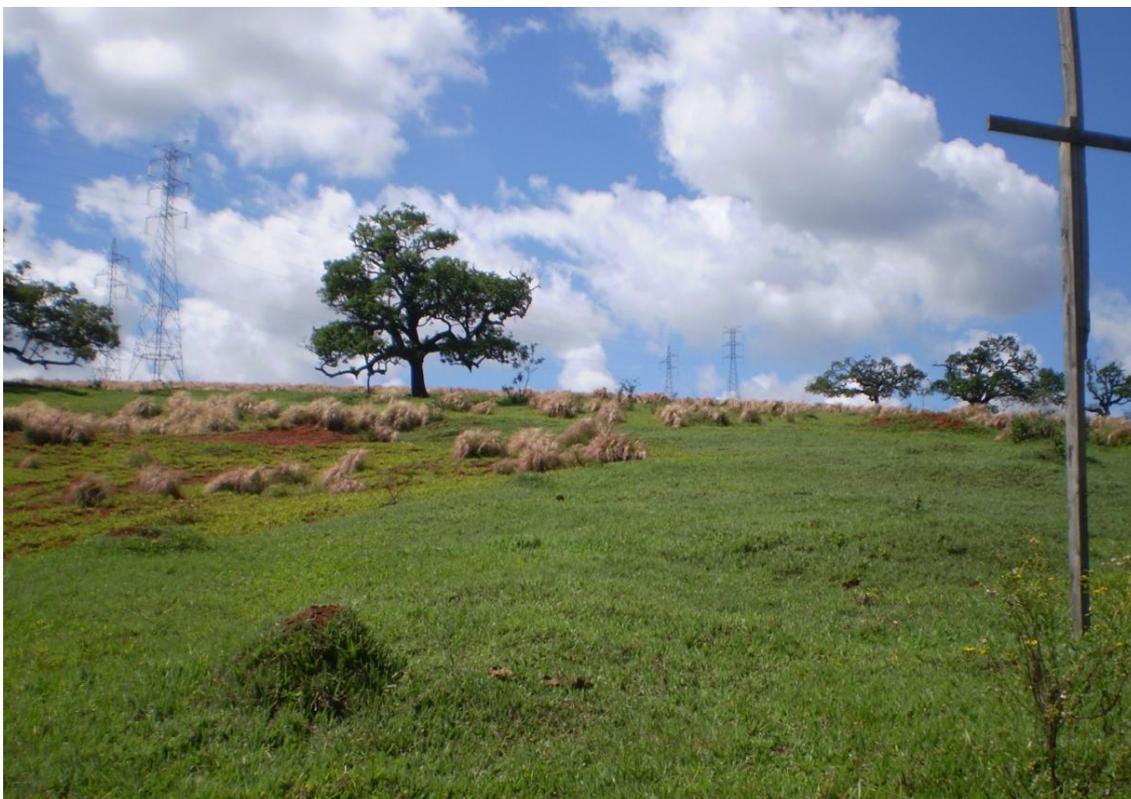
FIGURA 6.58. Solos de Classe de Capacidade de Uso III cobertos por pastagem com sinais de degradação. Município de Pouso Alegre, MG.

Terras de classe III: são terras próprias para lavouras em geral, mas que, quando cultivadas sem cuidados especiais, ficam sujeitas a severos riscos de depauperamento, principalmente no caso de culturas anuais. Requerem medidas intensas e complexas de conservação do solo, a fim de serem cultivadas seguras e permanentemente, com produção média a elevada, de culturas anuais adaptadas. Compreende as áreas de domínio dos Latossolos, que apresentam relevo plano a suave ondulado, e altitudes em torno de 900 m, sendo as principais limitações à erosão laminar moderada e em sulcos rasos, que estes solos apresentam atualmente, conforme **Figura 6.58**. Pode-se também destacar a baixa fertilidade natural destes solos que, para atingirem produtividades elevadas, precisam de adubações pesadas, que podem ser comprometidas pelo nível socioeconômico do agricultor. Medidas de conservação como plantio em nível, faixas de contenção, adubação verde, rotação de culturas devem ser adotadas para os solos desta classe de uso. Um exemplo de utilização dessa classe com plantio de mandioca dentro da área indiretamente afetada do atual estudo pode ser visto na **Figura 6.59**.

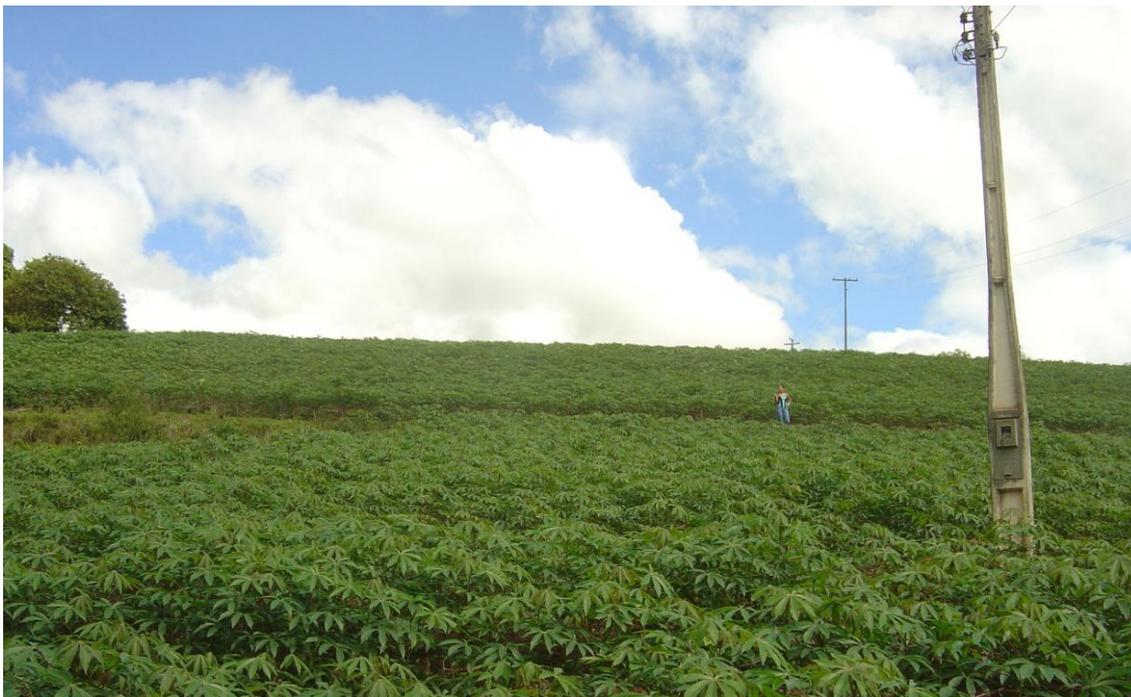
FIGURA 6.59. Solos de classe III com plantio de mandioca no município de Pouso Alegre, MG.

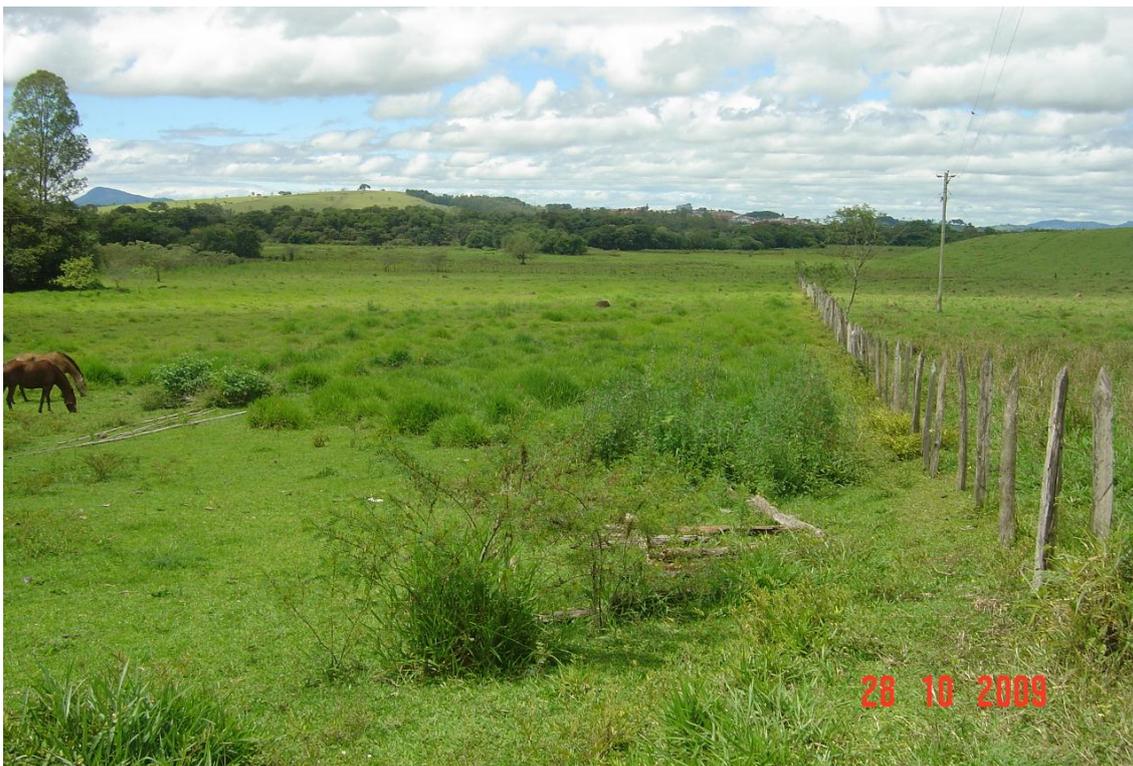
FIGURA 6.60. Solos de classe V em planície aluvial ocupada por pastagem. Ao fundo observa-se a mata ciliar. Município de Pouso Alegre, MG.

Terras de classe V: são terras planas, praticamente livres de erosão, mas impróprias para serem exploradas com culturas anuais, e que podem, com segurança, ser apropriadas, para pastagens (**Figura 6.60**), florestas ou mesmo para algumas culturas permanentes, sem a aplicação de técnicas especiais. Embora apresentando-se praticamente planas e não sujeitas à erosão, não são adaptadas para exploração com culturas anuais comuns, em razão de impedimentos permanentes como encharcamento e frequente risco de inundação. Encontram-se neste grupo os Neossolos Flúvicos e Gleissolos Háplicos que, além das limitações já citadas, ainda são solos de baixa fertilidade natural. Poderiam ser drenados permanentemente e ocupar classes mais elevadas na classificação quanto à capacidade de uso, entretanto projetos de drenagem apresentam custos elevados, não condizentes com o nível tecnológico do agricultor da região. Outro aspecto a ressaltar são as APP's ao longo do rio Sapucaí e seus afluentes (**Figura 6.61**), que ocupam as áreas de Neossolos Flúvicos e não deveriam ser utilizadas para nenhum outro fim que não fosse a preservação da flora e fauna, o que infelizmente não vem ocorrendo.

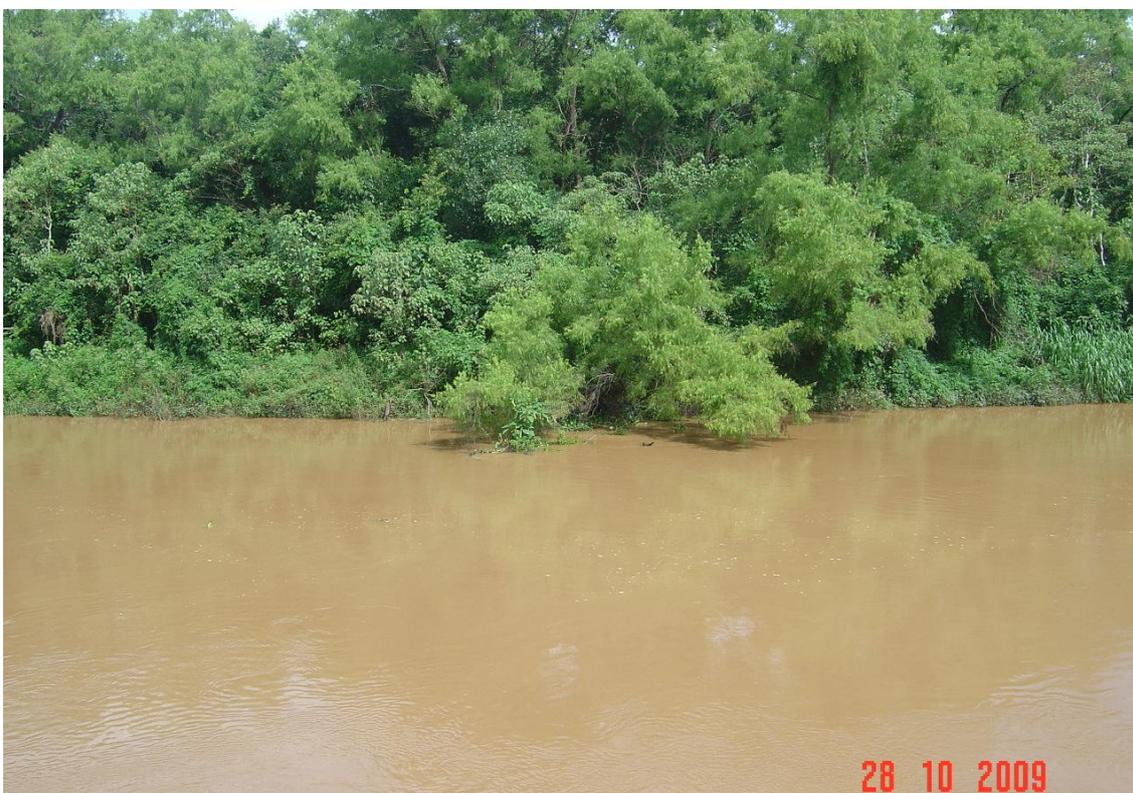
FIGURA 6.61. Neossolos flúvicos pertencentes a Classe V de Capacidade de Uso, cobertos por mata ciliar. Pouso Alegre, MG.

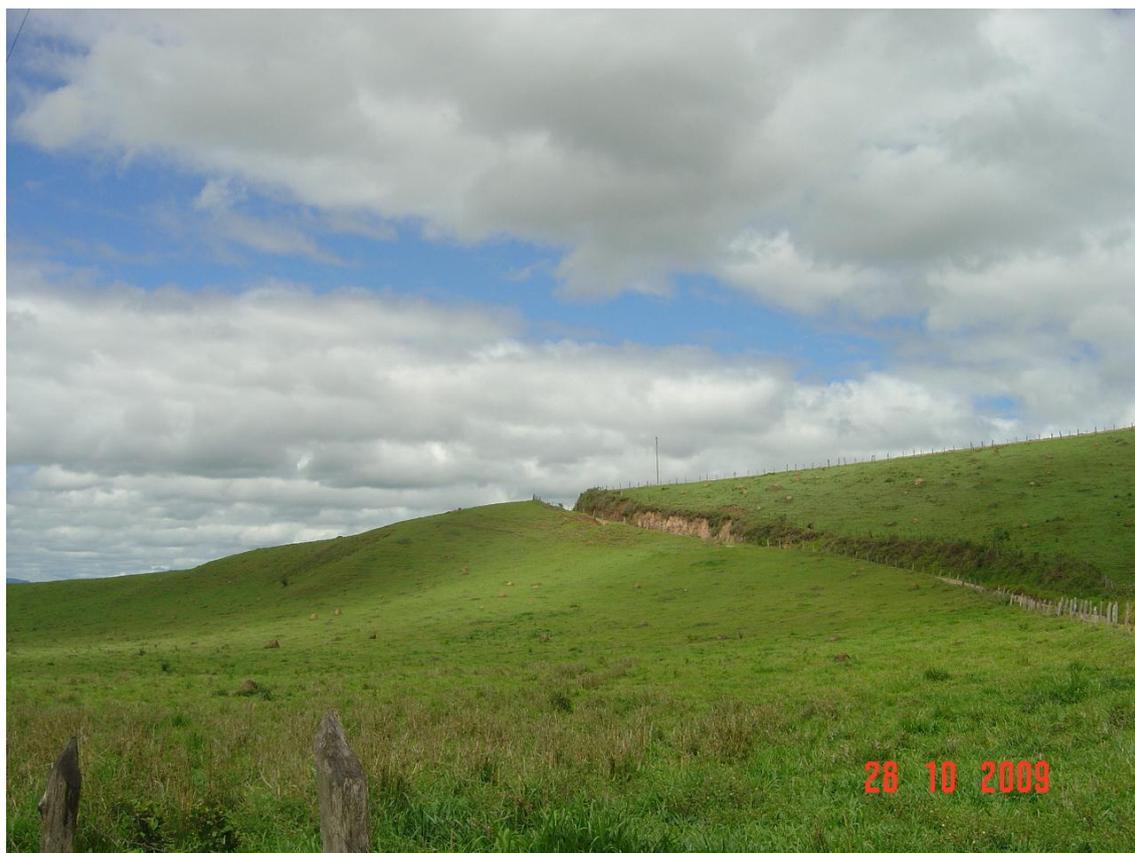
FIGURA 6.62. Solos de Classe de Capacidade de Uso VI cobertos por pastagem, no município de Pouso Alegre, MG.

Terras de classe VI: As terras da classe VI (**Figura 6.62**) apresentam limitações severas que as tornam, em geral, inadequadas para uso com plantas cultivadas, limitando seu uso para pastagem, reflorestamento e vida silvestre. Na região em estudo, essas terras são representadas pelos Argissolos Amarelos e Cambissolos Háplicos que ocupam as pequenas áreas de maiores declividades, não sendo de grande importância, em termos espaciais. Podem ser utilizadas para pastagens, mas devem-se aplicar técnicas de conservação do solo, como enriquecimento com leguminosas, plantio de faixas de contenção em curvas de nível e, principalmente, não usar fogo como medida de controle de pragas e doenças. Quando utilizadas para reflorestamento, o plantio deve ter uma densidade menor de árvores por metro quadrado, permitindo a formação de sub-bosque que proteja o solo contra erosão. As áreas com declividade superior a 45% devem ser destinadas à preservação da vida silvestre. Nos locais já degradados, com sinais marcantes de erosão, deverão ser adotadas medidas de recuperação da vegetação nativa.

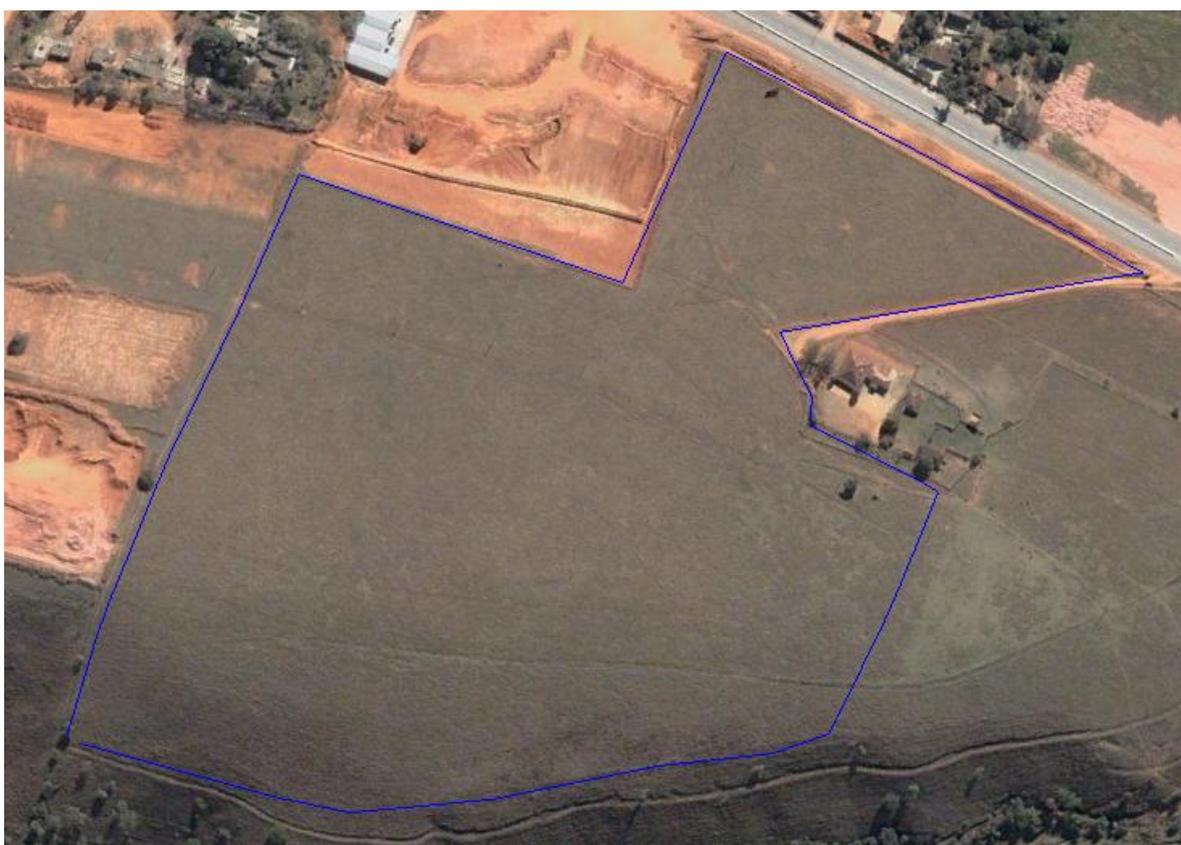
FIGURA 6.74. Área de Empréstimo 01, ao lado do novo presídio de Pouso Alegre.

A primeira área (Área de empréstimo 01- **Figura 6.74**) a ser analisada encontra-se próxima à rodovia marginal da cidade de Pouso Alegre com sentido para Poços de Caldas, Minas Gerais, com uma extensão de 9,49 hectares. O solo pertence à classe dos Latossolos (**Figura 6.75**) que, como descrito no item anterior, são constituídos por argilas de baixa atividade, sendo, portanto, indicados para uso na construção dos diques.

Para a área de empréstimo a ser selecionada, a retirada do solo deve ser corretamente realizada. A camada superficial (horizonte A) deve ser removida e armazenada corretamente para posterior uso no recobrimento e recuperação da área. Considerando o horizonte B com 5 m de profundidade, indica-se deixar pelo menos uma camada de 0,5 m ante de expor o horizonte subjacente (horizonte C), o qual é bastante siltooso e pouco estruturado, dificultando a implantação das técnicas de recuperação da área.

Sua localização está nas coordenadas geográficas: longitude – 402984, latitude - 7543805.

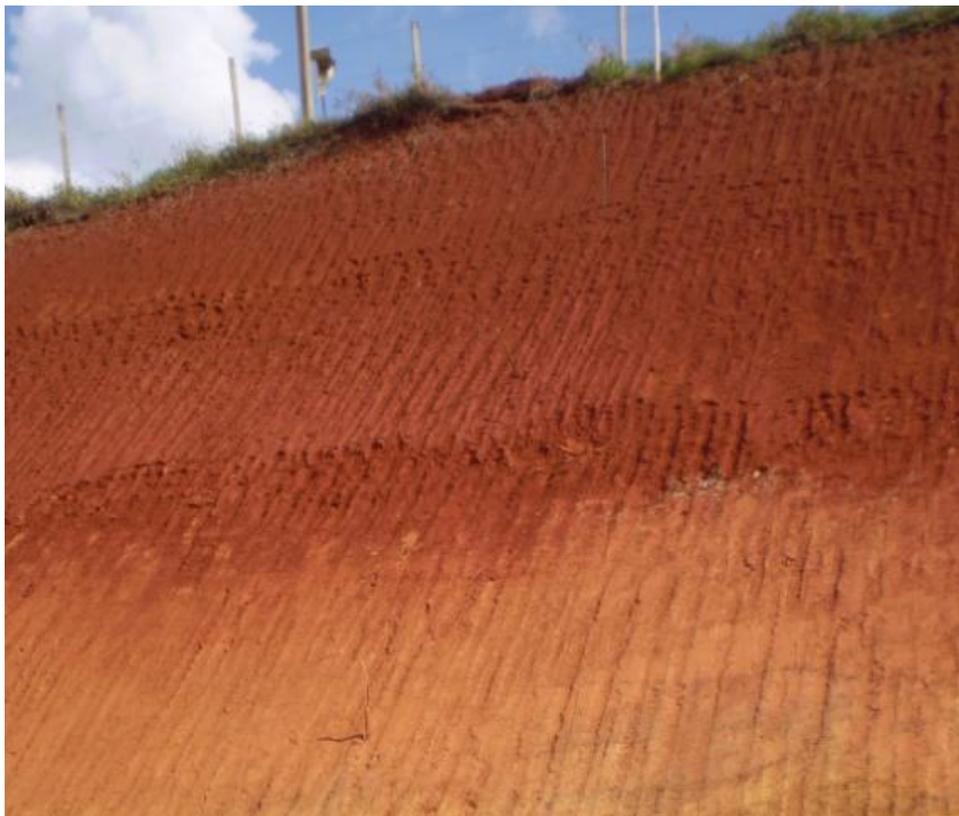
FIGURA 6.75. Perfil típico de Latossolo, na área de empréstimo 01.

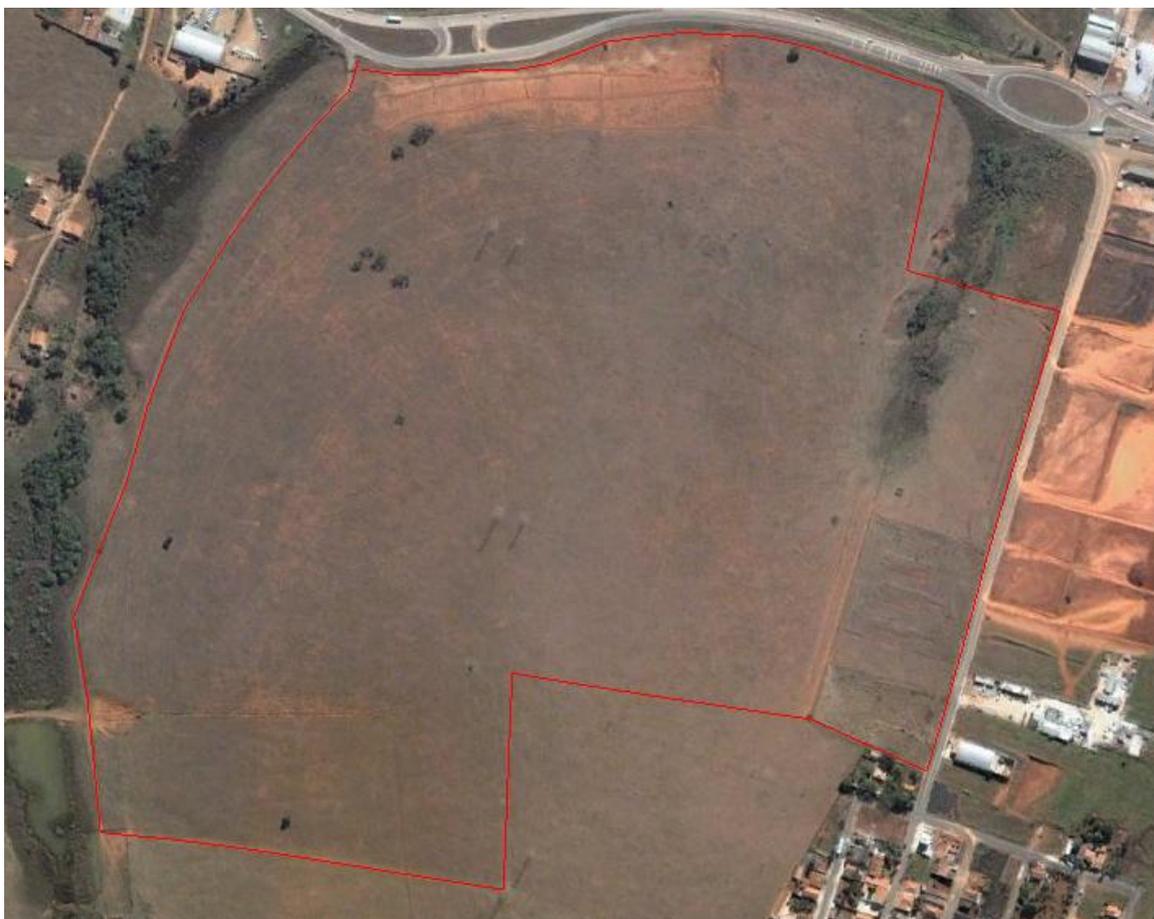
FIGURA 6.76. Área de Empréstimo 02, pastagem com intenso processo erosivo.

A segunda área indicada como empréstimo localiza-se na saída de Pouso Alegre para a Rodovia Fernão Dias (**Figura 6.76**), nas coordenadas geográficas 407987 de longitude e 7540404 de latitude. Também é uma área constituída por Latossolos (**Figura 6.77**), com as mesmas características já descritas para esta classe de solos. É a área mais indicada para o empréstimo, pois além da qualidade física do material, é a de maior extensão, com 37,66 hectares, e sua remoção não irá afetar significativamente a cobertura do solo, já que, atualmente, é composta por pastagens com intenso processo erosivo. Esta área é de domínio particular e o proprietário deseja fazer um aplainamento para vender como área industrial. A retirada de parte do solo irá beneficiar o proprietário.

Considerando uma espessura média de 5 a 7 metros de solo laterítico e coesivo, estima-se que poderá fornecer mais de 1.000.000 de metros cúbicos desse material para as obras. Porém, deve-se considerar que há na área duas linhas paralelas de torres de transmissão de energia elétrica e uma linha de postes (**Figuras 6.78 e 6.79**). Os cortes no solo devem ser corretamente feitos e respeitado a largura da faixa de segurança para garantir a segurança desses obstáculos. A largura da faixa de servidão e segurança é determinada em função das características civis, elétricas e mecânicas da linha de transmissão, visando garantir operação, inspeção e manutenção da linha, além da

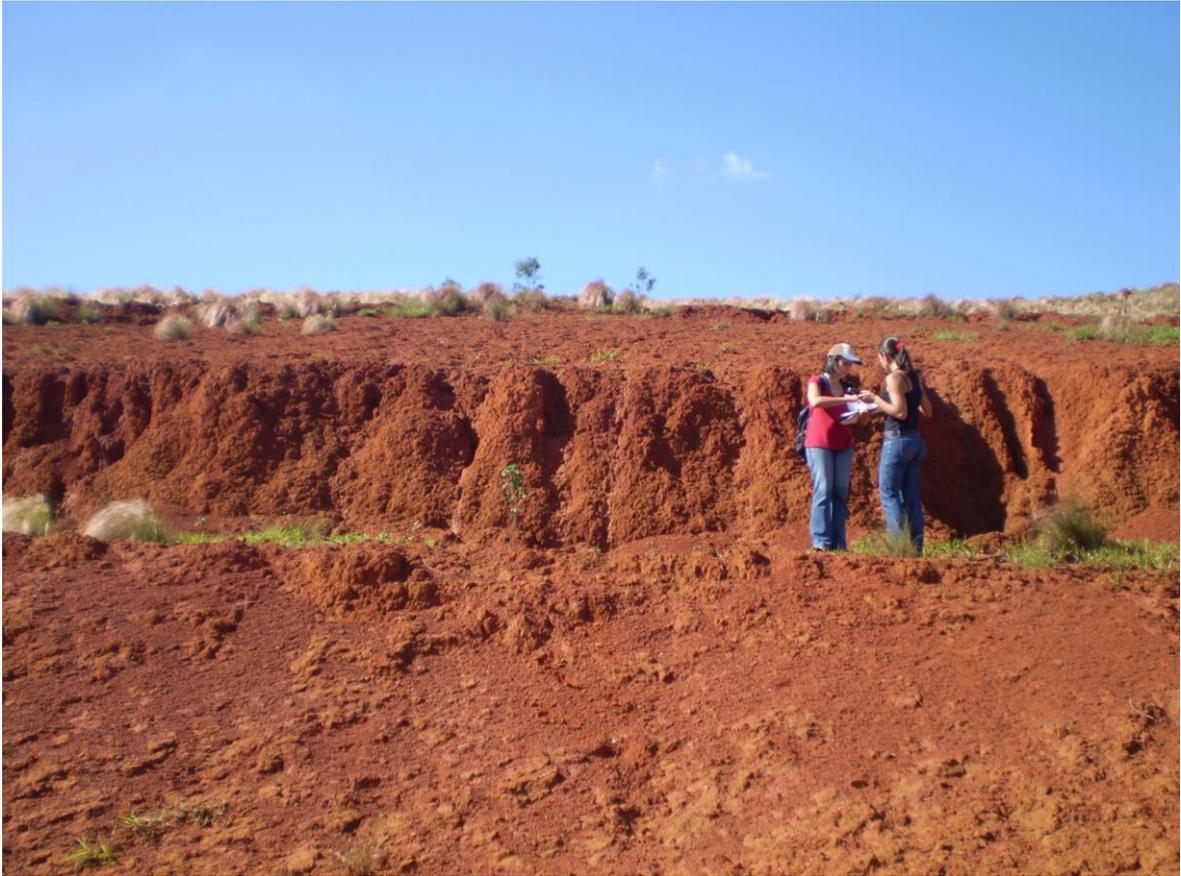
FIGURA 6.77. Latossolo na área de empréstimo 2.

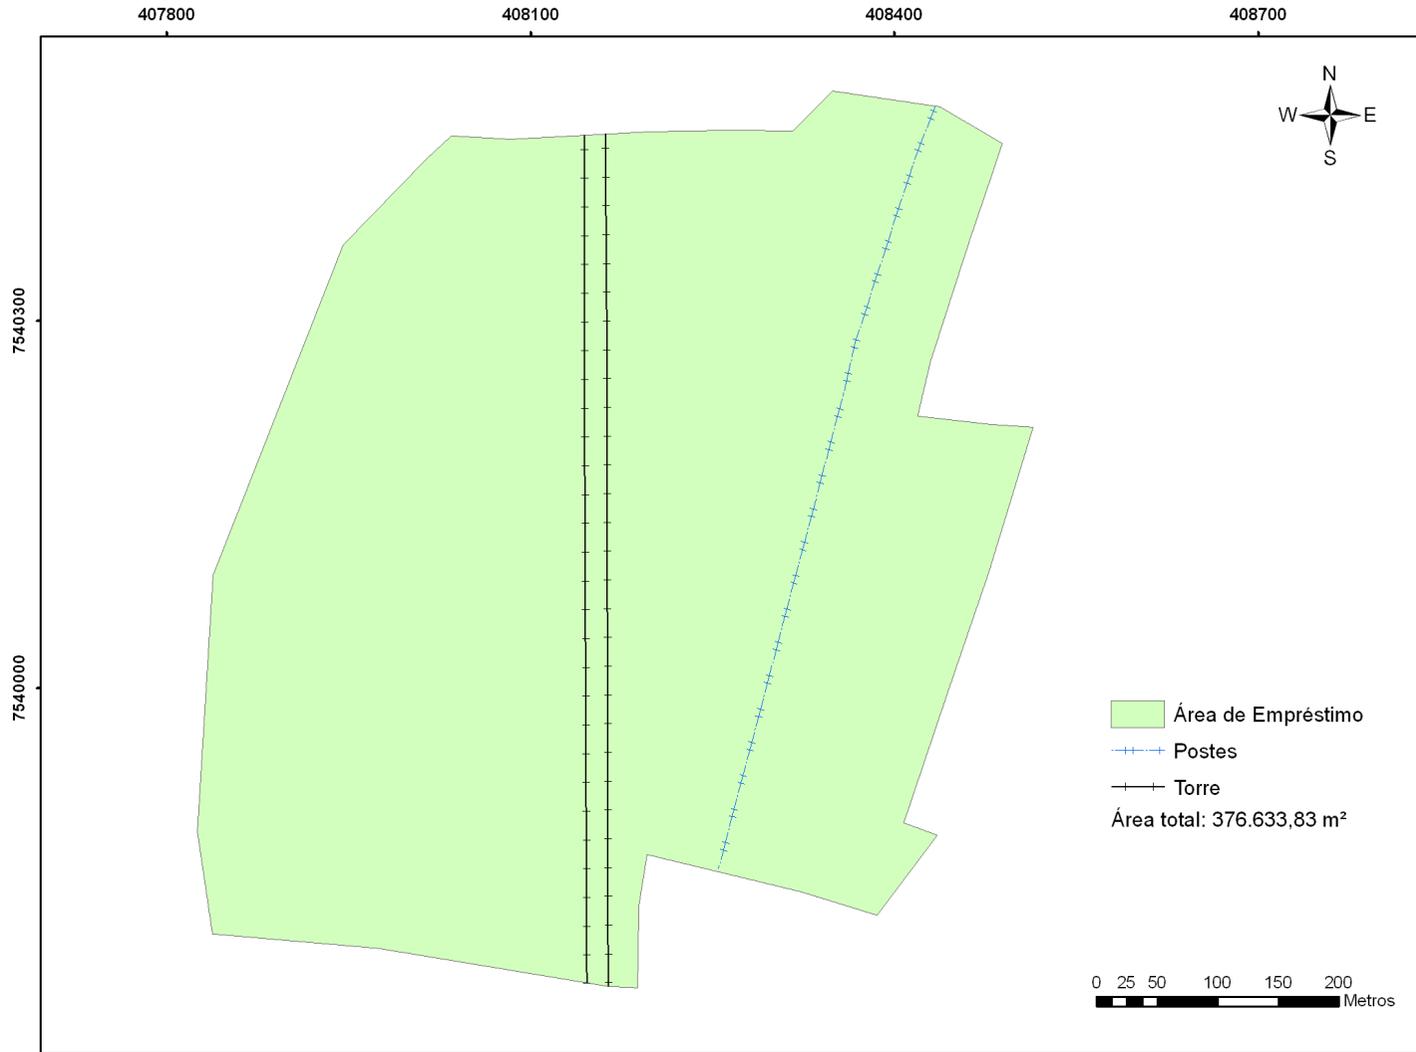
FIGURA 6.78. Representação da Área de Empréstimo 02, contendo linhas e torres de transmissão de energia elétrica.

perfeita segurança das instalações e de terceiros. Além das faixas predeterminadas, também deve ser consultado o documento de cessão de passagem para solicitação de permissão para ocupação da faixa da linha de transmissão (CPFL, 2007).

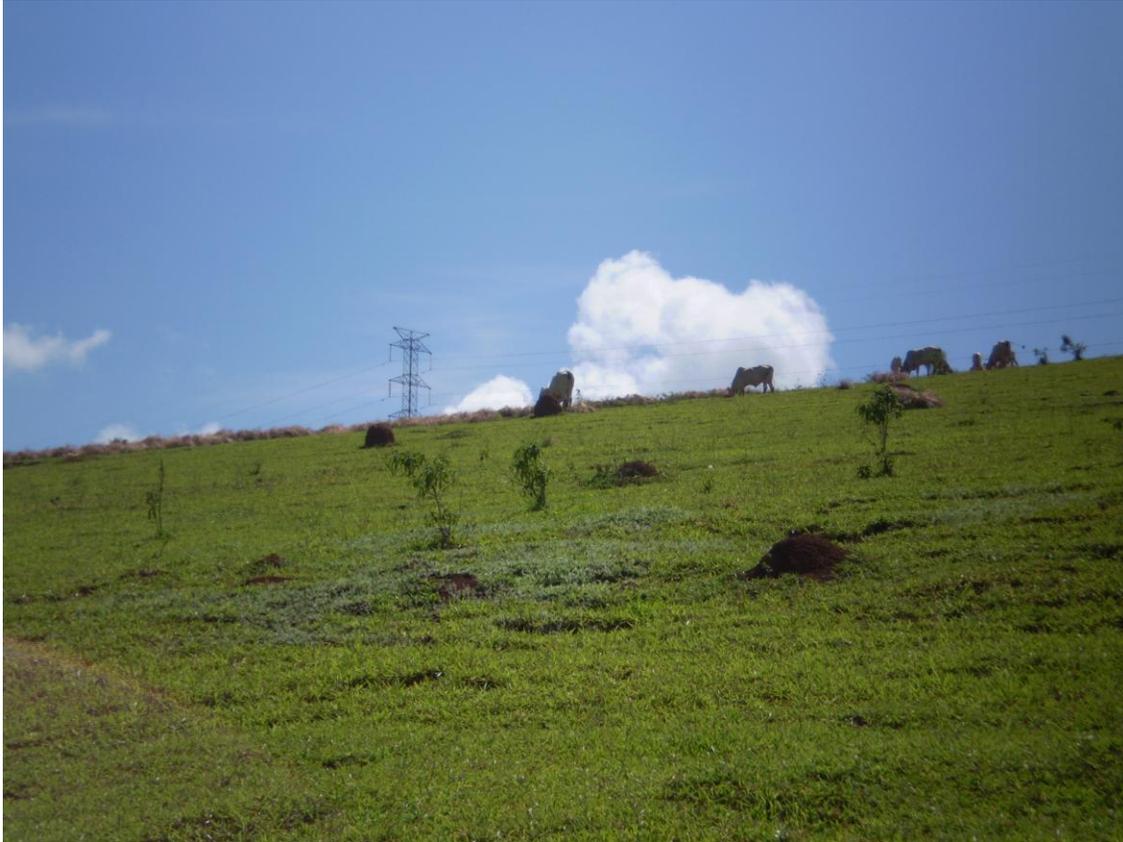
FIGURA 6.79. Visão geral da área de empréstimo 02.

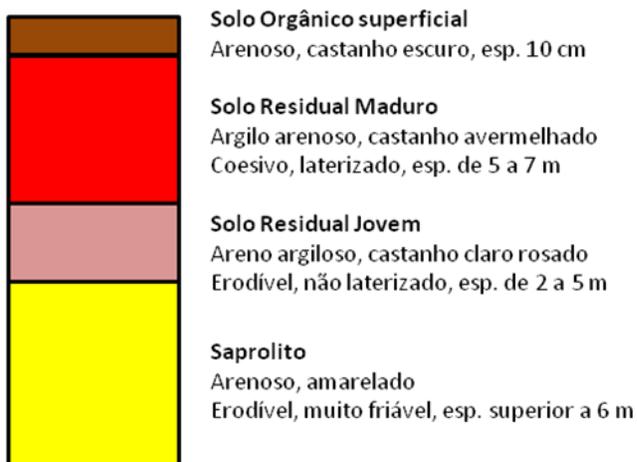
FIGURA 6.80. Perfil de alteração da Área de Empréstimo 02.

Um resumo das principais características do perfil de alteração e, assim, dos materiais encontrados, pode ser visto na **Figura 6.80**.

Nesta área, o material mais adequado para ser utilizado na construção dos diques são os solos residuais maduros, por serem materiais coesivos, com elevado conteúdo de argila, laterizados e, conseqüentemente, os mais resistentes. Esses materiais são ideais para serem compactados e utilizados como material de subleito de rodovias e para quaisquer outras finalidades construtivas. Quanto às argilominerais, são argilas não expansivas, tipo caulinitas ou argilas do tipo 1:1, que não se expandem com a presença de água.

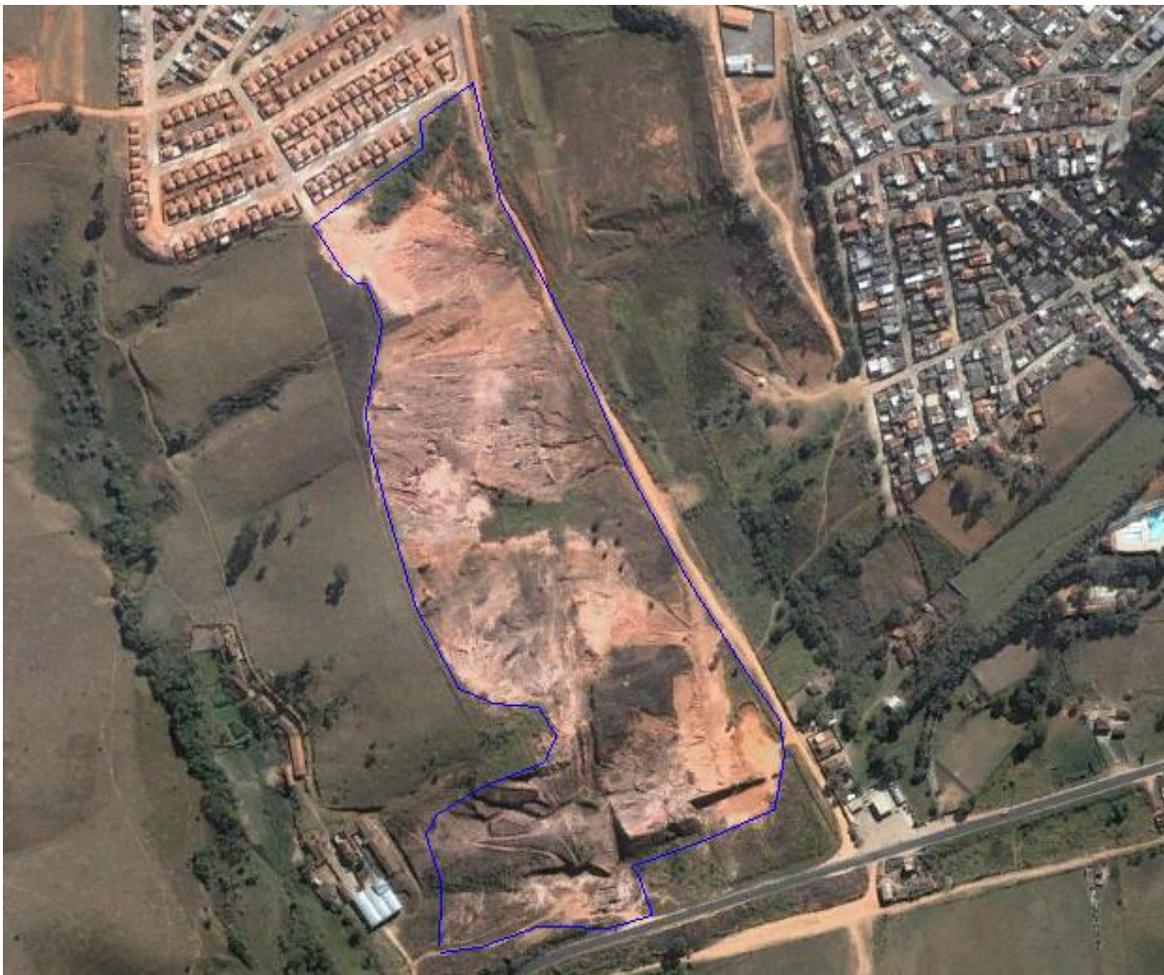
FIGURA 6.81. Imagem da área de Empréstimo 03. Área da prefeitura de Pouso Alegre intensamente explorada.

A terceira área sugerida para empréstimo localiza-se na rodovia para a saída a Campinas, próxima ao Auto Posto Alegre (**Figura 6.81**), com uma extensão de 13,35 hectares. Sua localização geográfica é 400695 de longitude e 7539625 de latitude. É uma área que pertence à Prefeitura Municipal de Pouso Alegre e já vem sendo intensamente explorada para retirada de solo. O material que se encontra exposto (**Figura 6.82**), em grande parte, é o Horizonte C, com alto teor de silte e baixa estruturação, o que tem levado a um intenso processo erosivo em sulcos e voçorocas. As características desse material tornam-no pouco atrativo para obras de médio e grande porte (construção dos diques), pois sua baixa estruturação dificulta os projetos de engenharia.

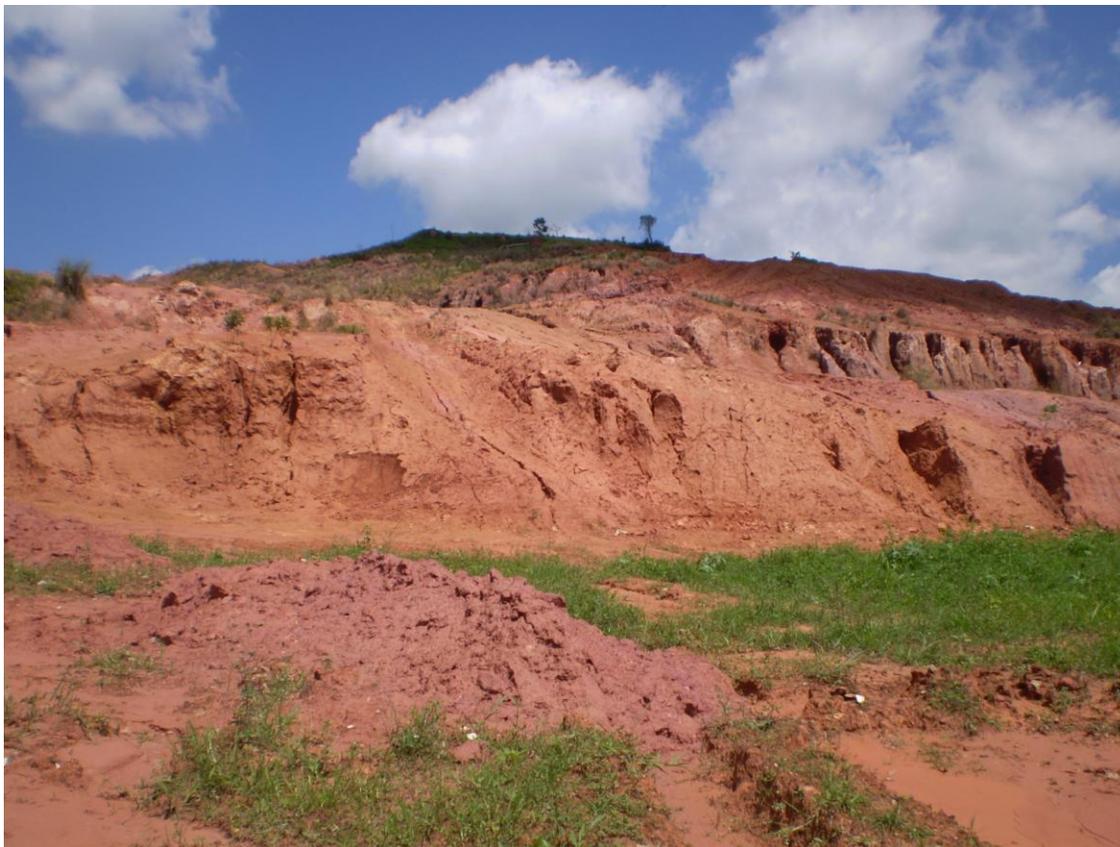
FIGURA 6.82. Área de empréstimo 03, com grande quantidade de material removido.

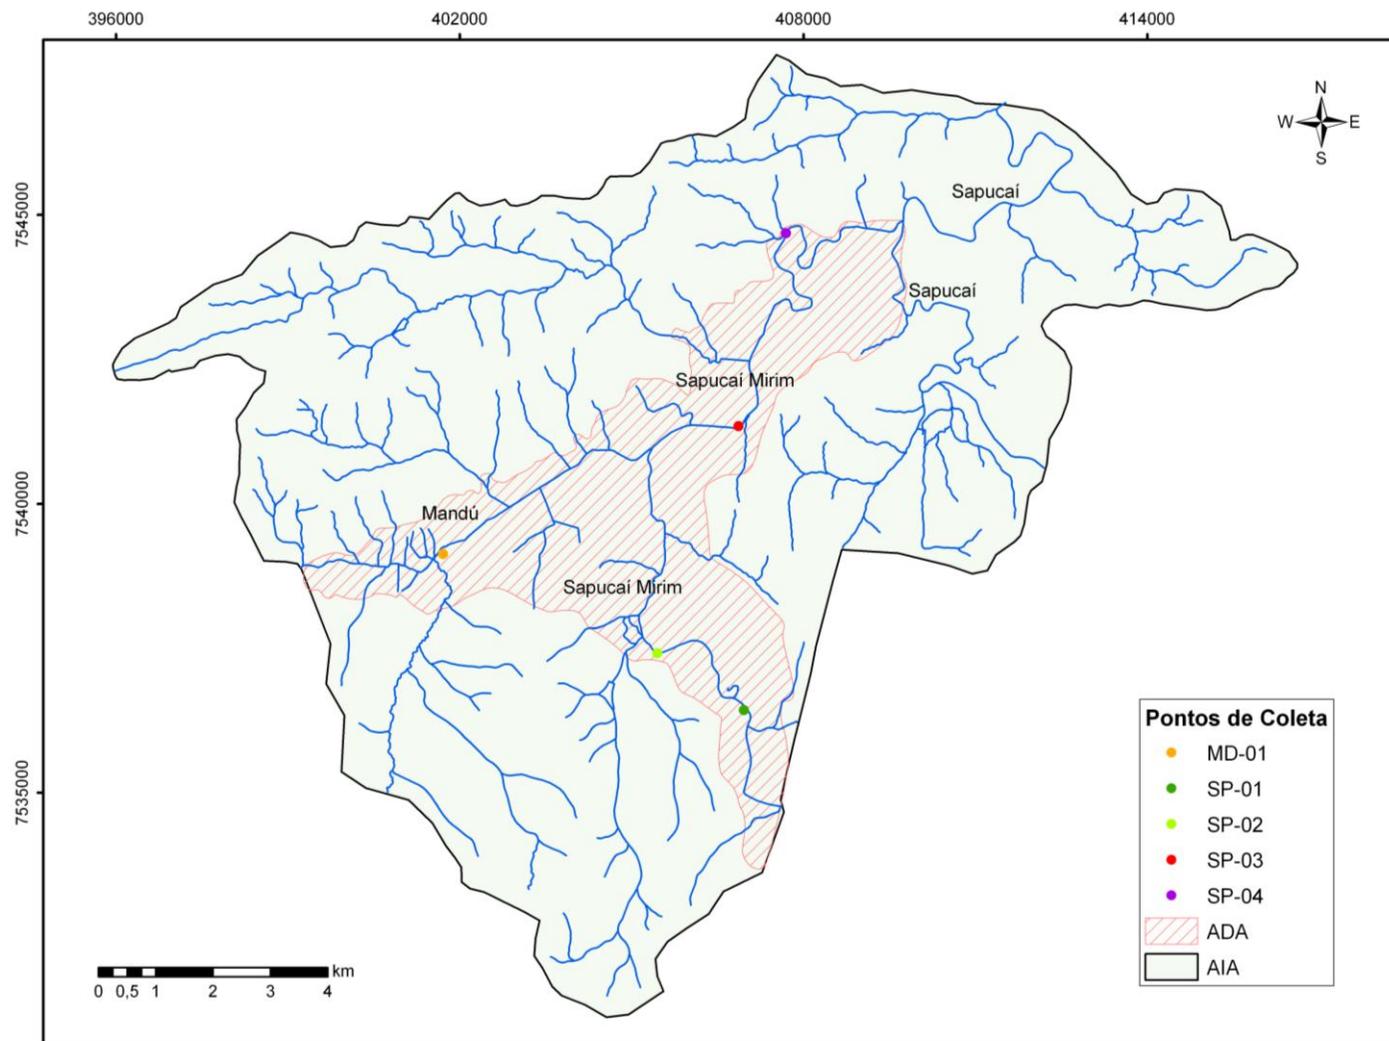
FIGURA 6.84. Rede Hidrográfica com a localização dos pontos de coleta nos rios Sapucaí Mirim e Mandu, e demarcação das áreas direta (ADA) e indiretamente afetadas (AIA) pelo empreendimento

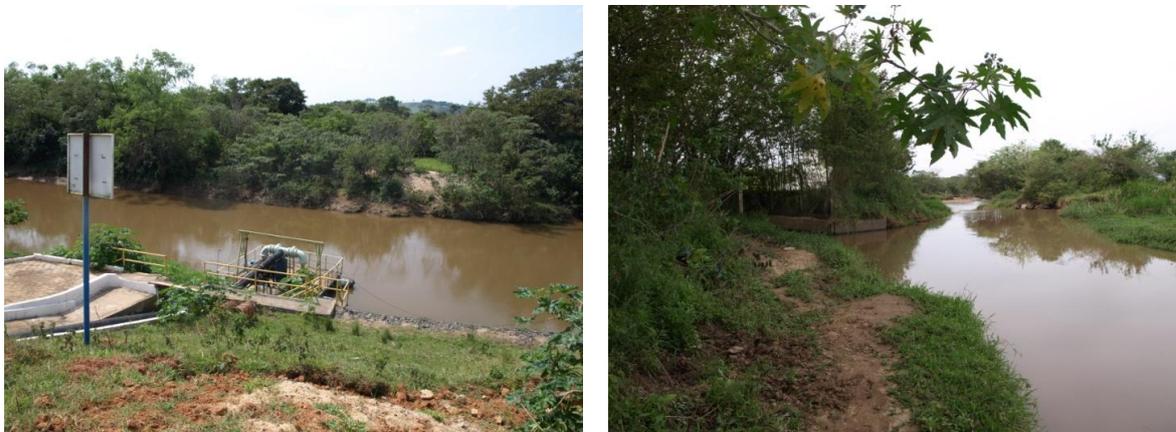
FIGURA 6.85. Pontos selecionados para o programa de análise de monitoramento da qualidade da água (SP-02 e MD-01, respectivamente, da esquerda para direita)

Os pontos SP-02 e MD-01 (**Figura 6.85**) são estações de captação de água para tratamento e postos de monitoramento da COPASA. Desta forma, estes foram os locais selecionados para o programa de análise de monitoramento da qualidade da água para o empreendimento em estudo.

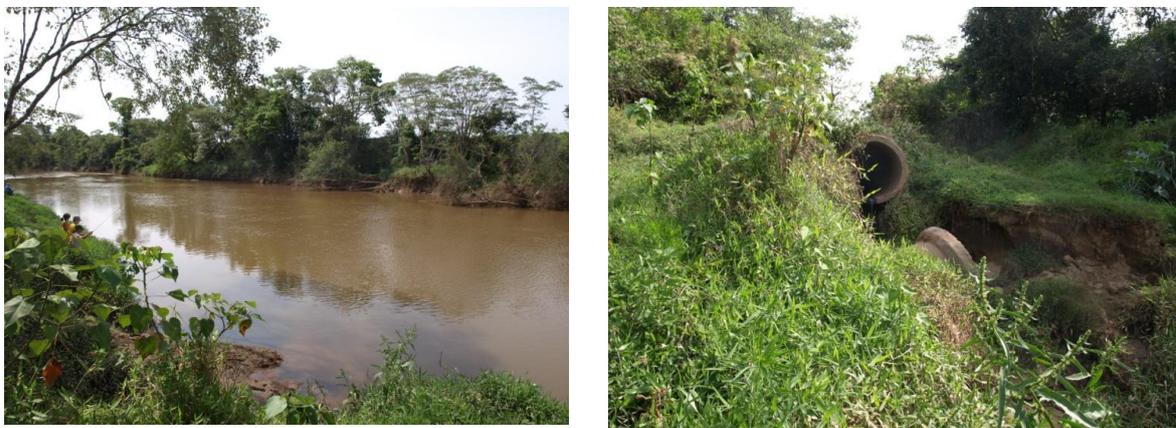
FIGURA 6.86. Imagens referentes ao ponto SP-01

O ponto SP-01 é o primeiro avaliado no diagnóstico ambiental do empreendimento, já apresentando visível estado de alteração, recebendo grande contribuição de esgotos domésticos, sendo muitos deles lançados a céu aberto, conforme pode ser verificado na **Figura 6.86**.
