ESTUDO DE IMPACTO AMBIENTAL

Implantação do Sistema Integrado de Contenção de Enchentes Contemplando os Diques 1, 2, 3, 4 e 5

VOLUME II

UNIVERSIDADE FEDERAL DE ITAJUBÁ (UNIFEI)

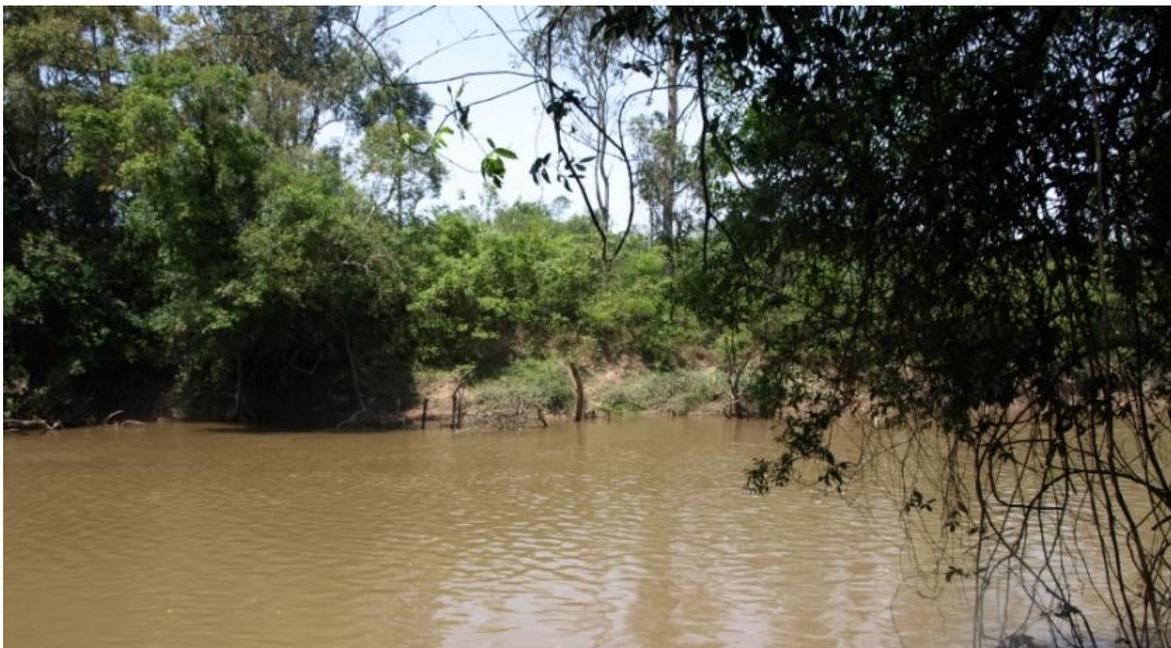
FIGURA 6.87. Ponto SP-03, após a junção do rio Mandu ao Sapucaí

Após a junção do Mandu com o Sapucaí Mirim, percorreu-se a margem até verificar uma mistura satisfatória entre as águas dos dois rios, selecionando-se assim o ponto SP-03, conforme **Figura 6.87**.

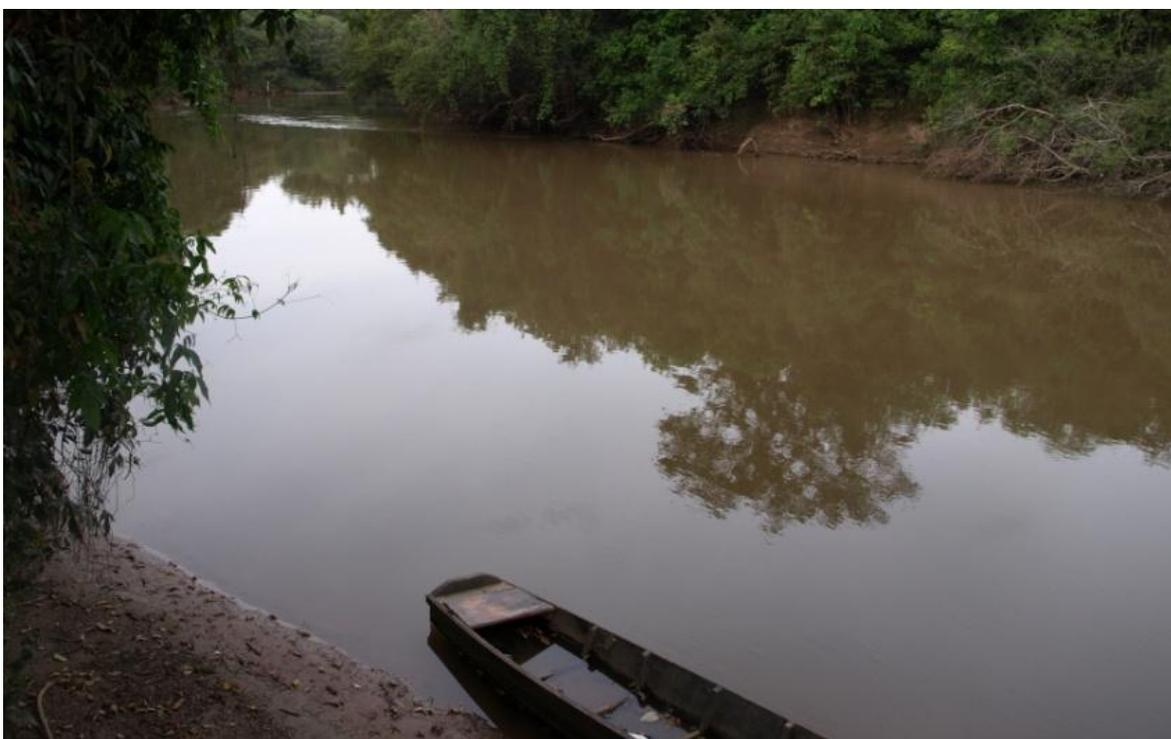
FIGURA 6.88. Ponto SP-04, caracterizando o final do empreendimento

O ponto SP-04, **Figura 6.88**, foi escolhido no bairro rural Faisqueira. Como todos os diques encontram-se à montante deste ponto, ele classifica o final do empreendimento.

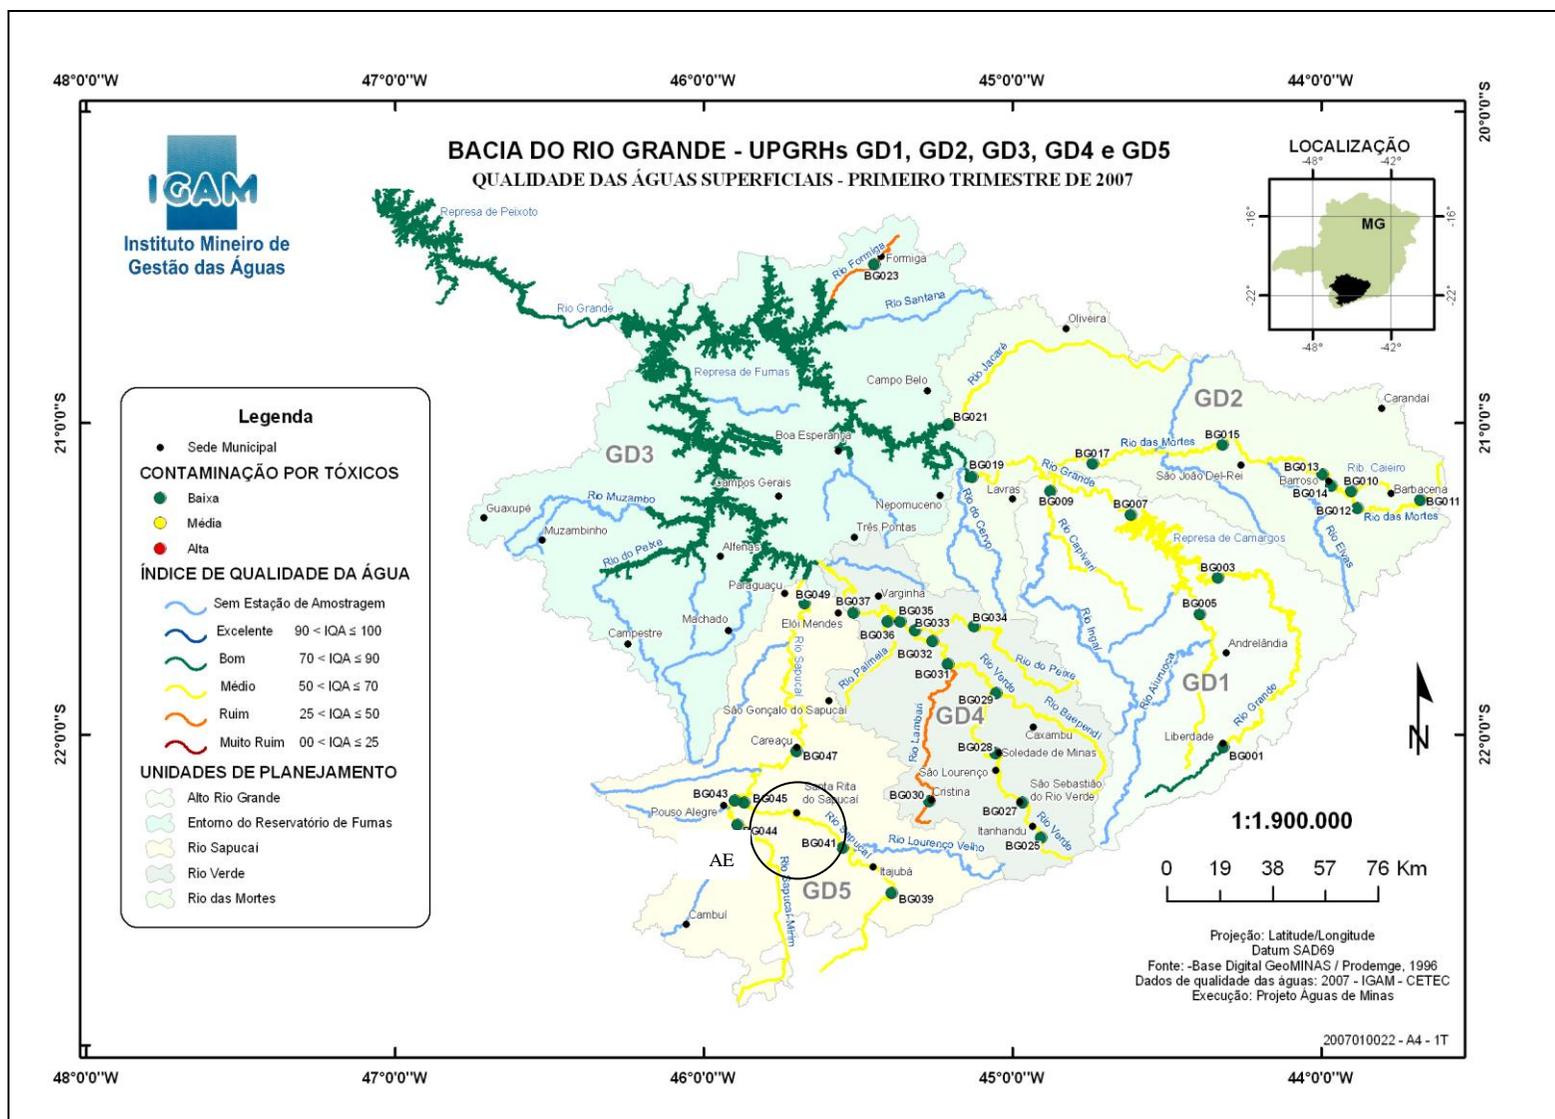
FIGURA 6.93. Qualidade das Águas Superficiais na Bacia do Rio Grande no primeiro trimestre de 2007. Fonte IGAM (2007).

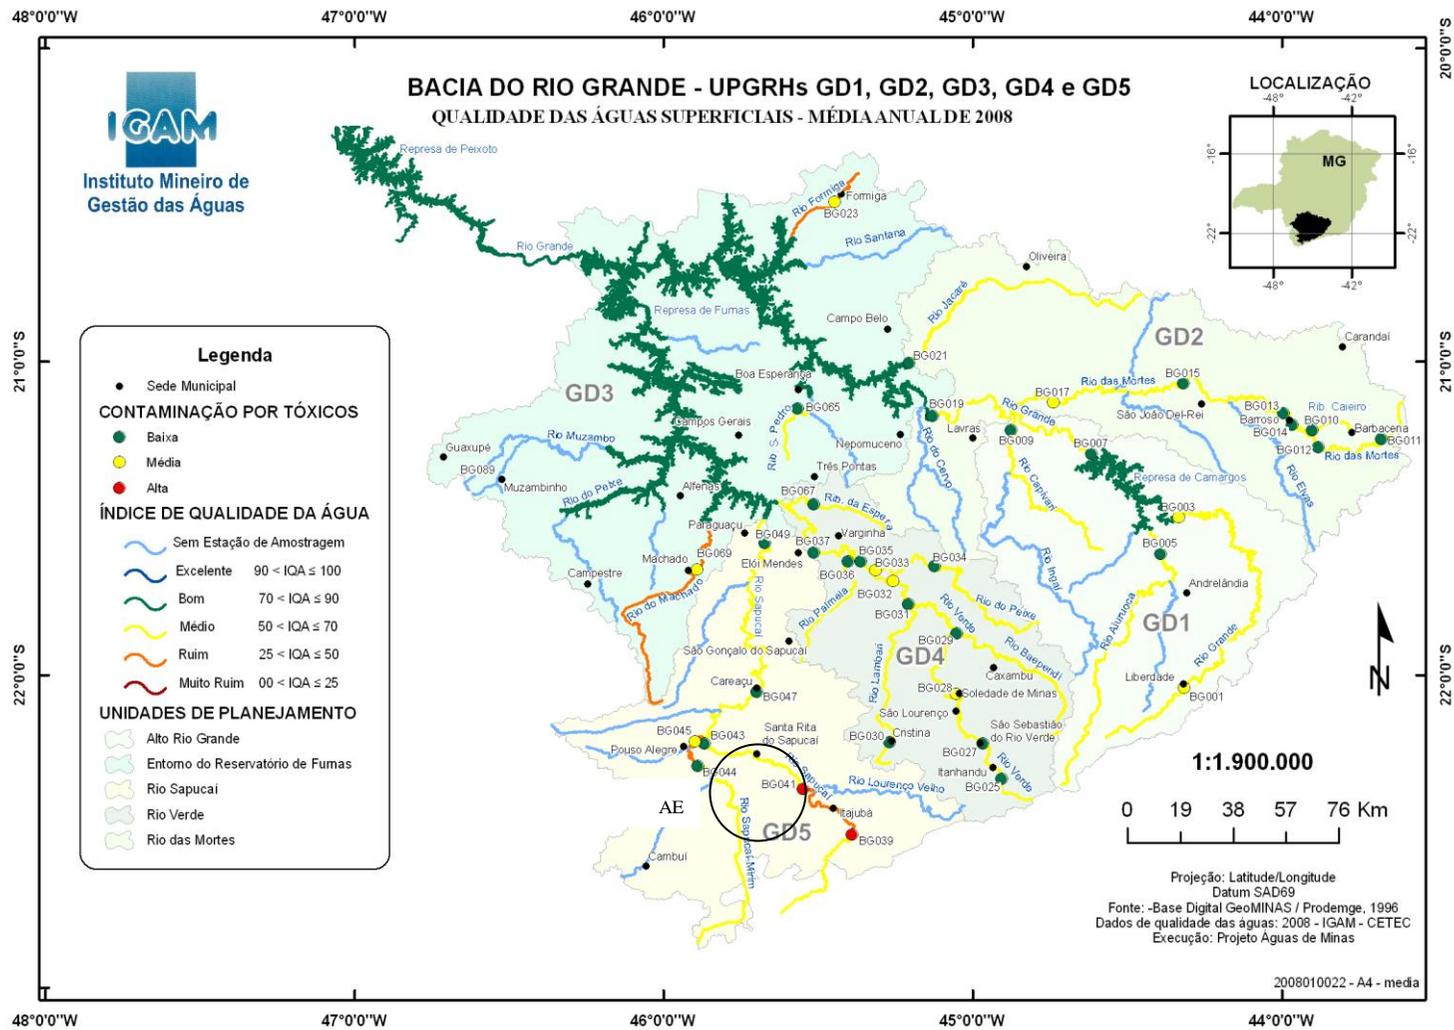
FIGURA 6.94. Média Anual de 2008 da Qualidade das Águas Superficiais na Bacia do Rio Grande. Fonte IGAM (2008).

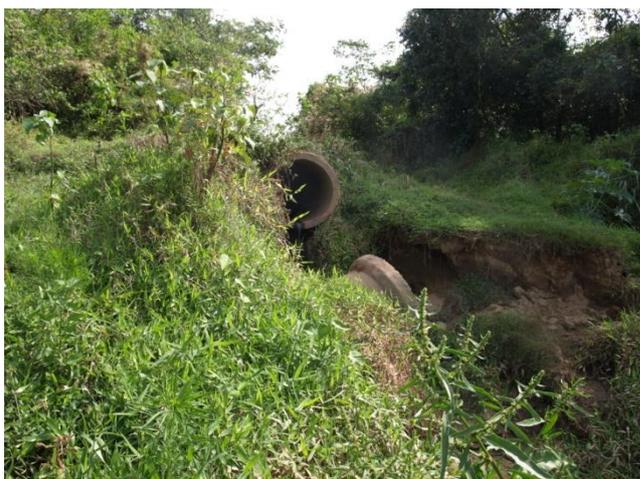
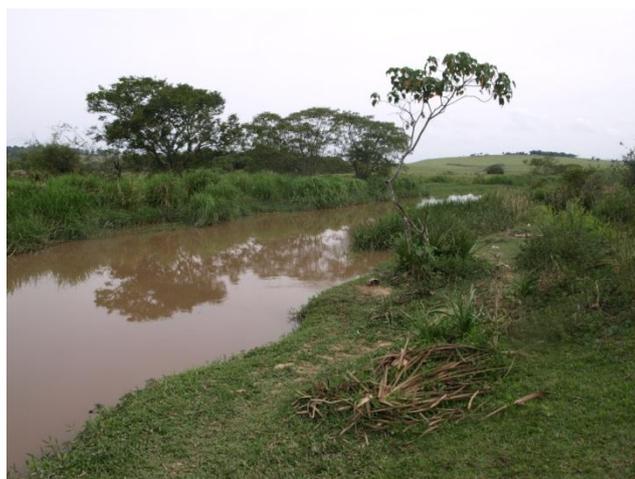
Dessa forma, observa-se pela **Tabela 6.24** que, apesar de valores enquadrados na legislação, a estação SP-01 tem sua predominância da contaminação de origem humana, pois apesar de estar à montante e ainda não ter recebido grande parte da contribuição dos efluentes, os bairros que se localizam em sua proximidade majoritariamente lançam seus esgotos diretamente nos corpos d'água, conforme **Figura 6.95**. Em contrapartida, a estação do Rio Mandu (MD-01) teve como principal

contribuição a contaminação de origem em animais de sangue quente, estando este ponto mais afastado dos centros urbanos e residências, como pode visualizado na **Figura 6.95**. Os demais pontos nada pode-se concluir quanto à origem da contaminação.

FIGURA 6.95. Despejo de esgoto na estação SP-01 (esquerda) e imagem da estação MD-01 (direita).
